## **Annexe 14. Diagnostic PEMD**

## portant sur les Produits, quipements, Matériaux et Déchets et

### DEMOLITION DE LA HALL DU MARCHE STE GENEVIEVE DES BOIS

2 boulevard Saint Michel, 91700 SAINTE-GENEVIÈVE-DES-BOIS

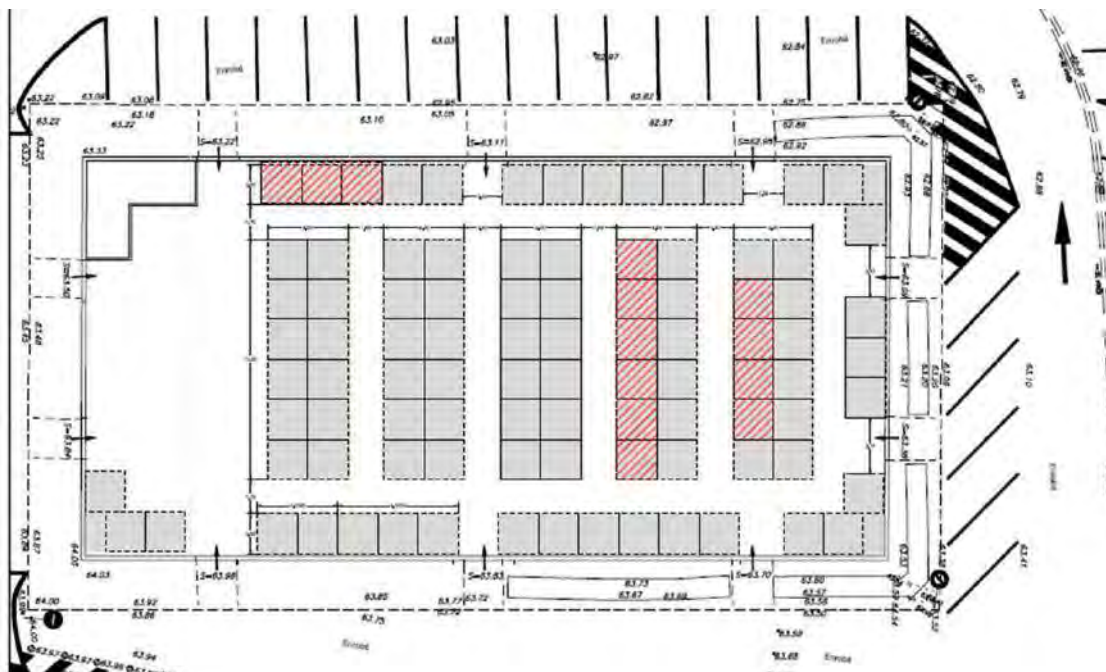
Figure 1 : Plan de niveau du bâtiment

Le site est composé d'un bâtiment de commerce (Hall du marché) et dispose d'un vaste parking automobile avec des voies d'accès bien définies.

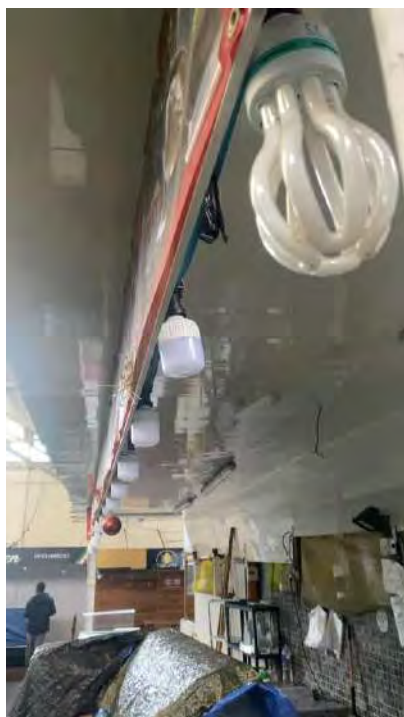
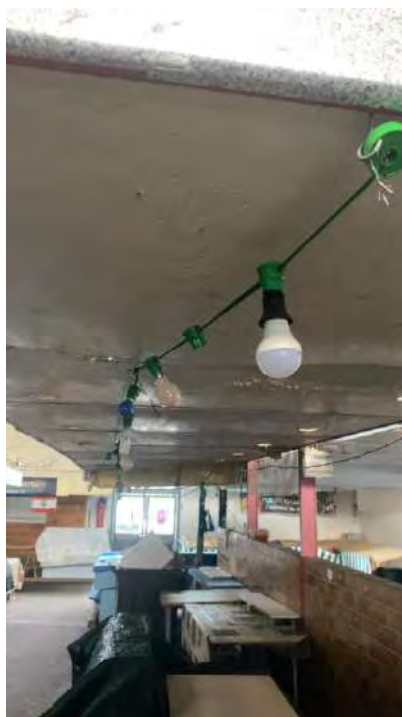
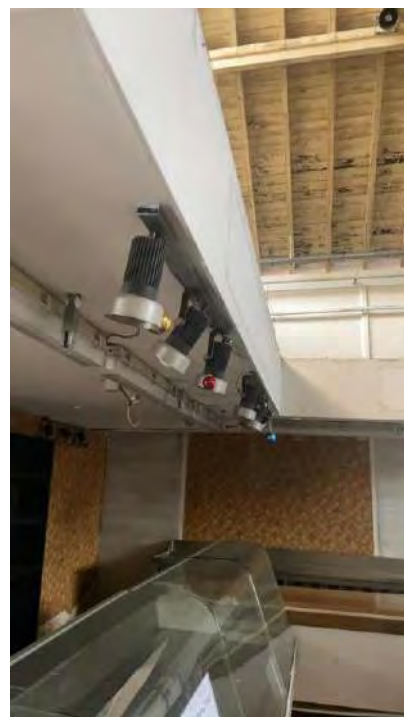
Ampoule fluocompacte - poids indicatif : 0,05 kg

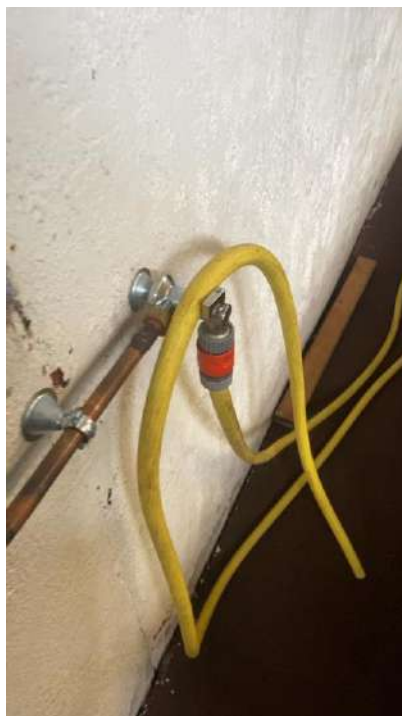
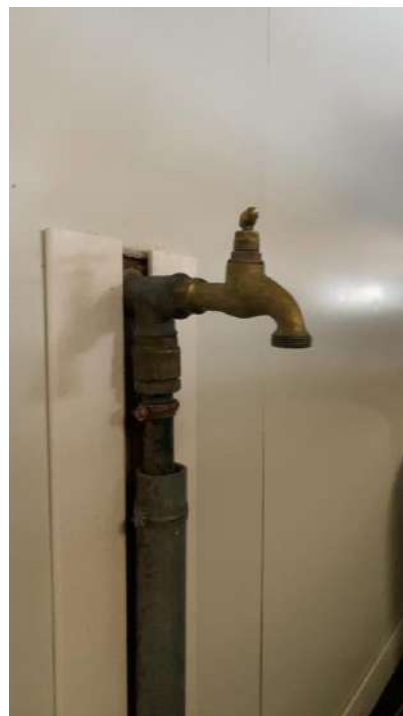
Applique et robinet machine à laver- laiton - poids indicatif : 0,23 kg

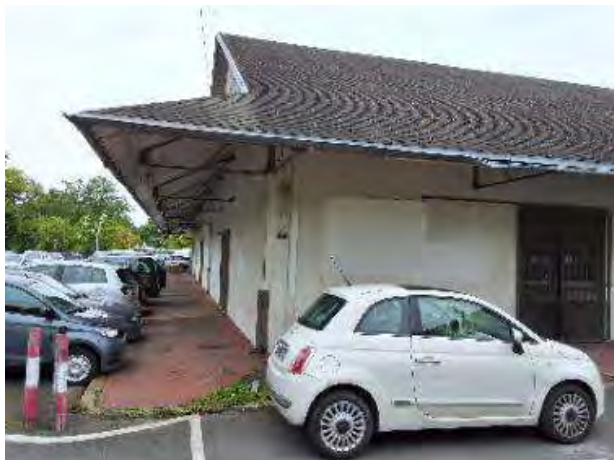
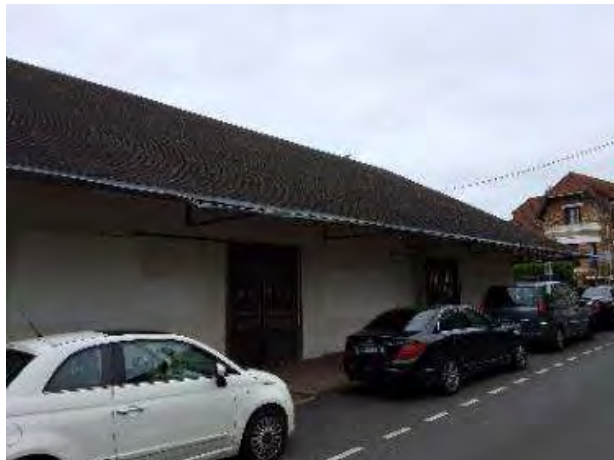
Ardoise naturelle -32 x 22- ep 4,5 mm - poids indicatif : 34 kg /M2

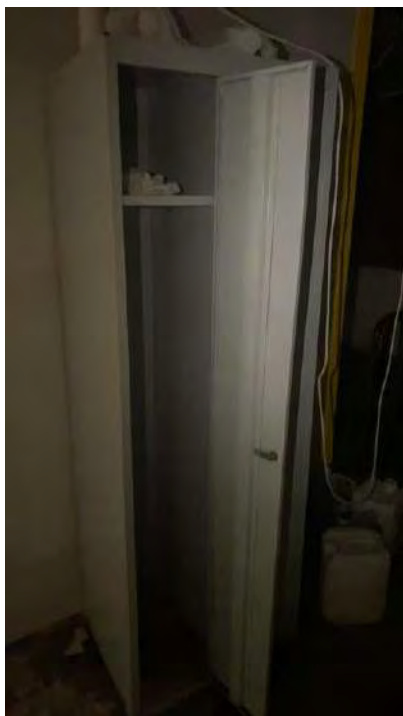
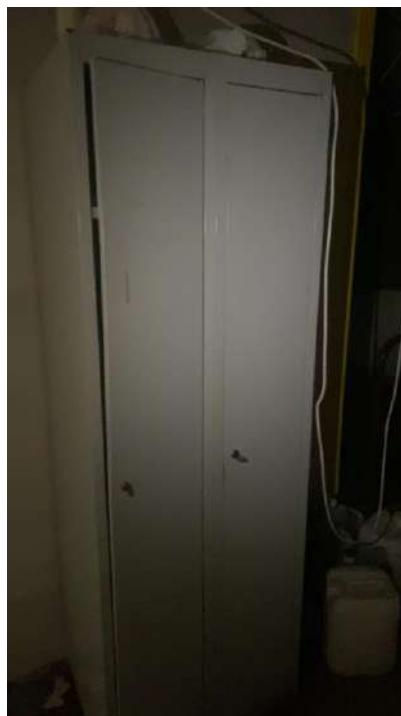
Armoire d'entretien - L 92 x P 42 x H 195 - poids indicatif : 52 kg / unité

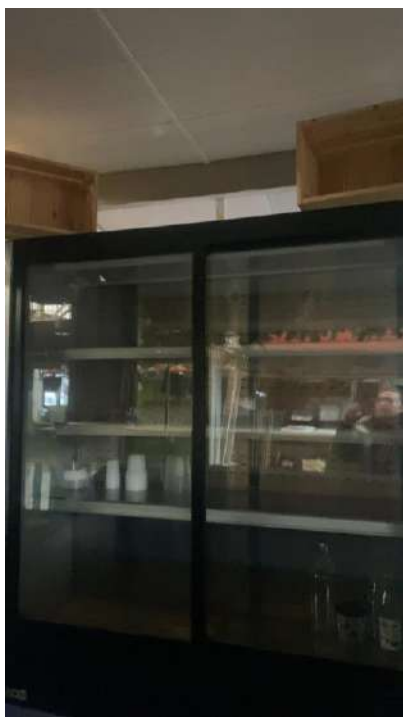
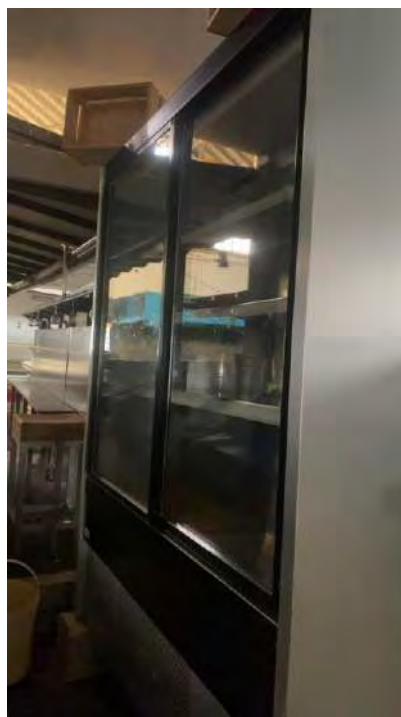
Armoire réfrigérante positive - double porte vitrée - 1200 x 745 x 1950 mm- masse indicative : 150 kg

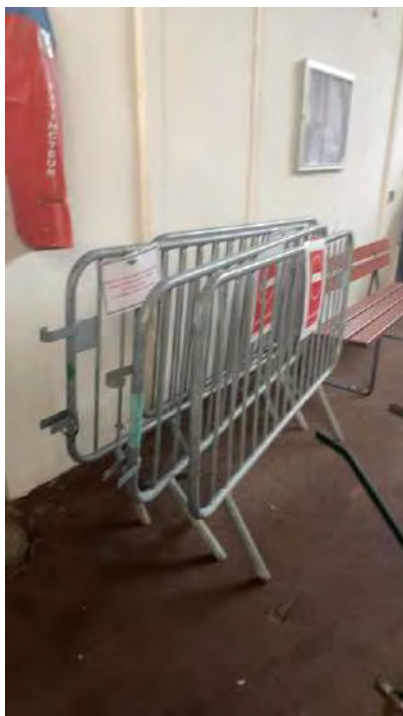
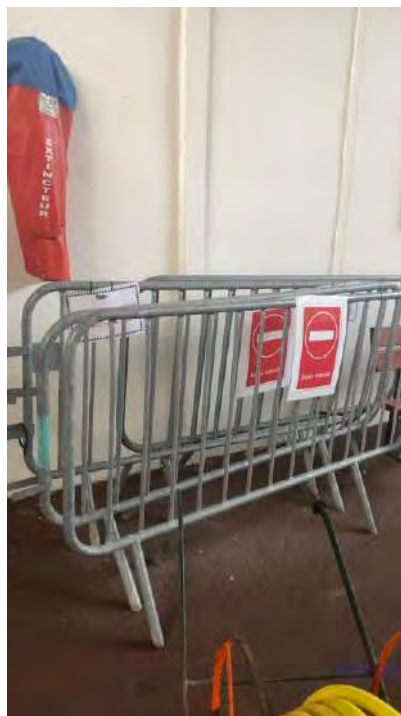
Barriere de parking - hauteur indicatif : 1,04m - poids indicatif : 50 kg

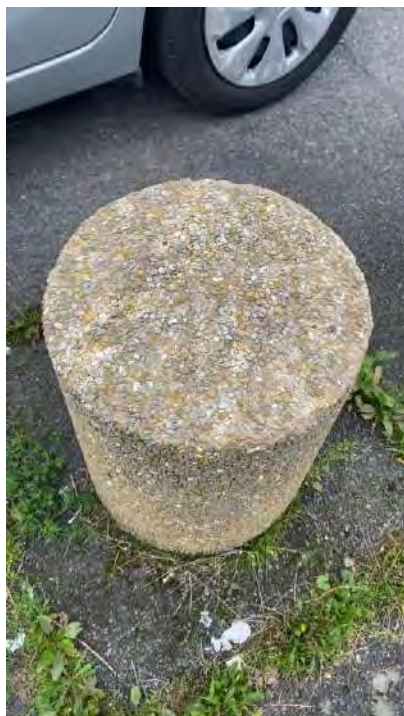
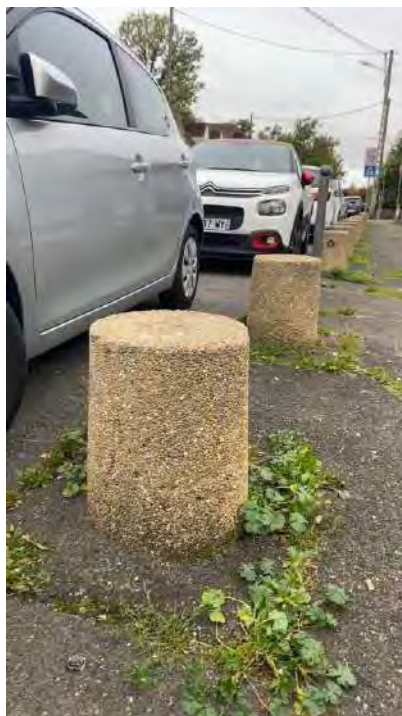
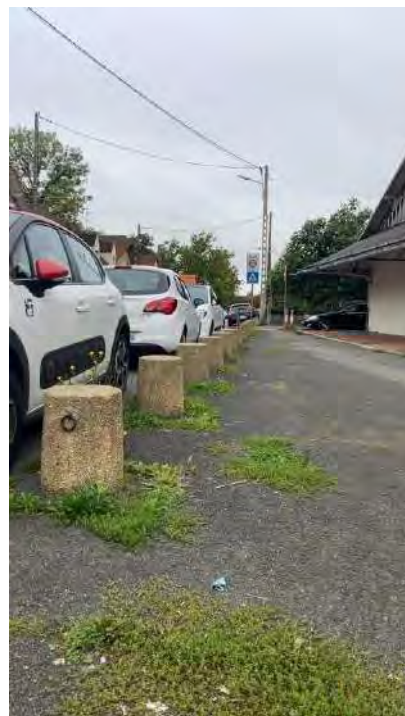
Béton - Eval volume - poids indicatif : 2387 kg / M3

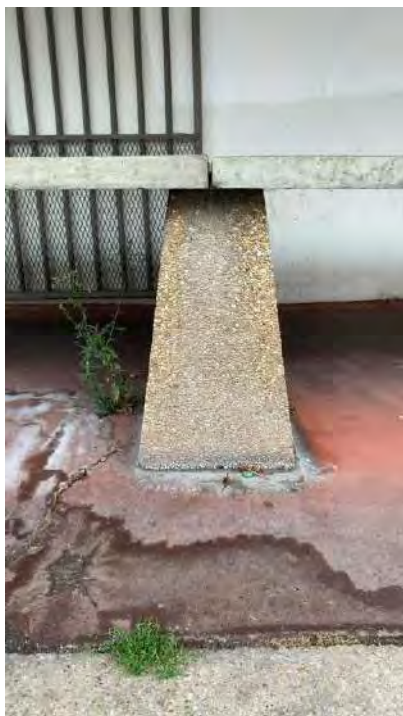
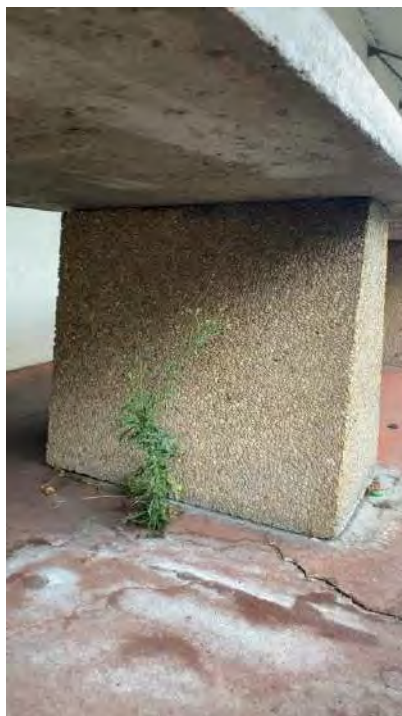
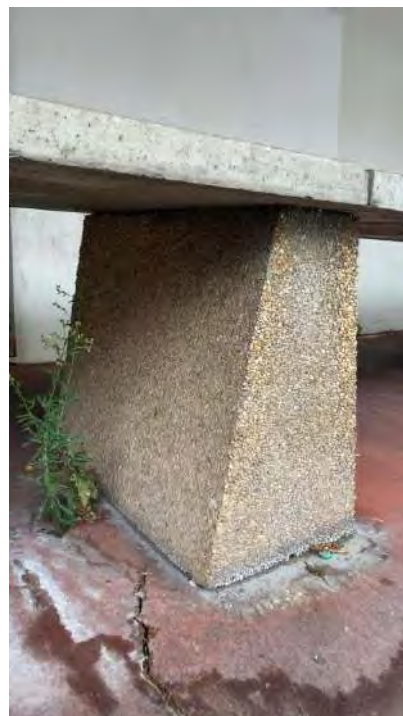
Béton - volume - poids indicatif : 2390 kg / M3

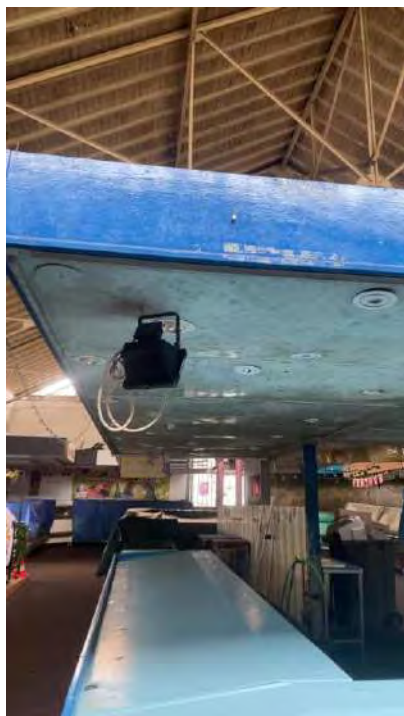
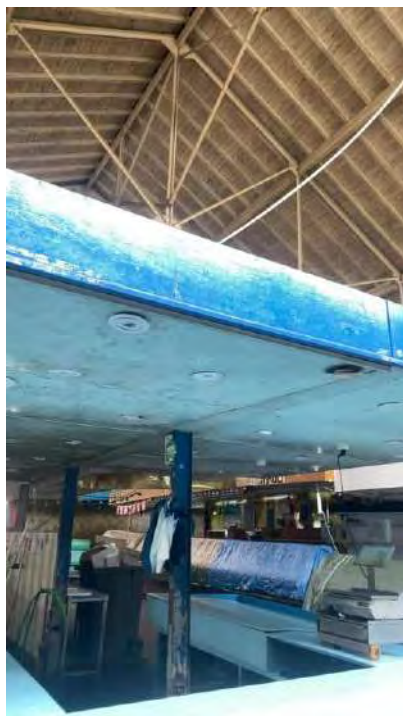
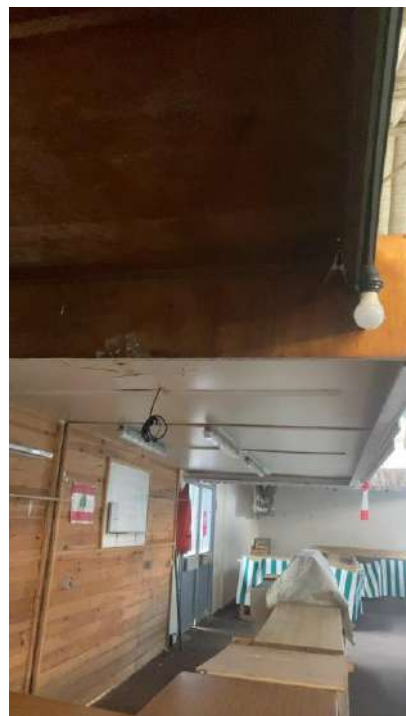
Charpente traditionnelle- bois résineux (évaluation en M3 - bois sans ferrure)

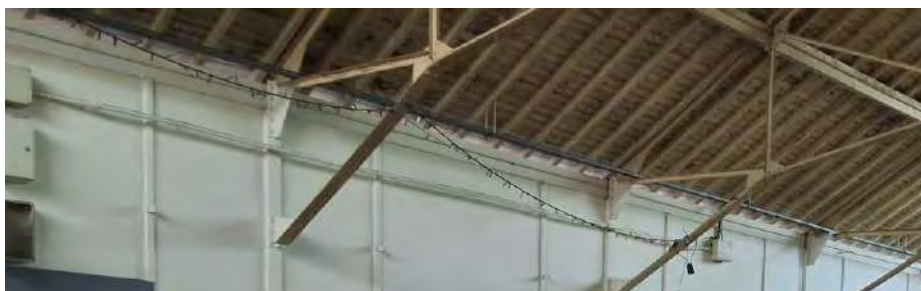
Chemin de cable - tôle galvanisée -bord droit- dim indicatives : 24mmx100mm - ep 1,5 - eval ml - poids indicatif : 1,42kg/ml

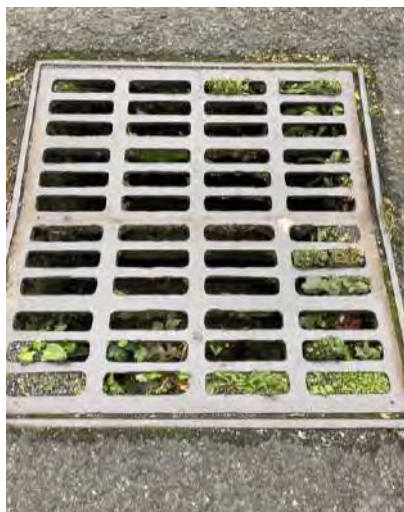
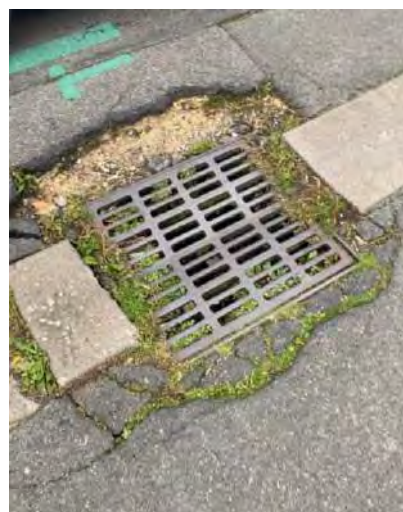
Couvercle de regard - fonte - poids indicatif : 70 kg / M2

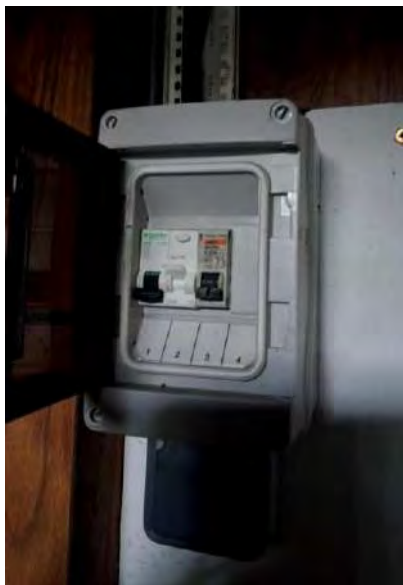
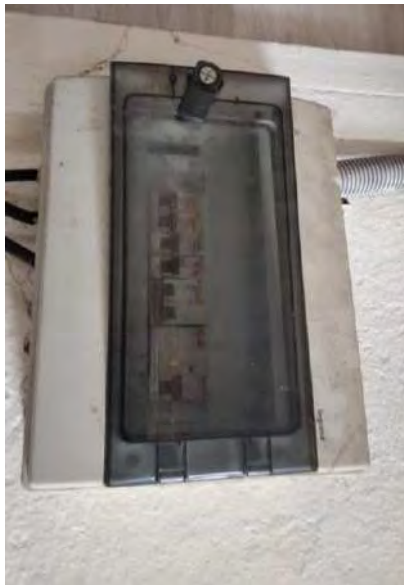
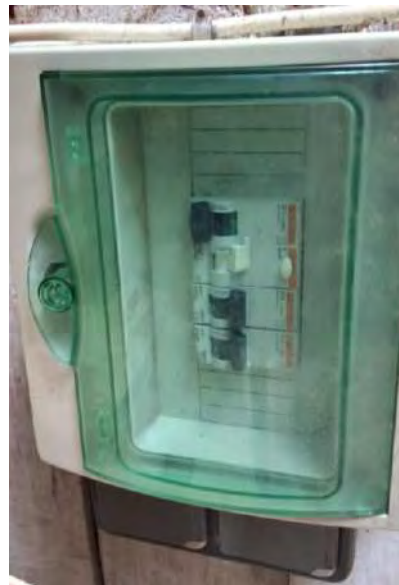
Disjoncteur de branchement différentiel 2P-4P - poids indicatif : 0,6kg

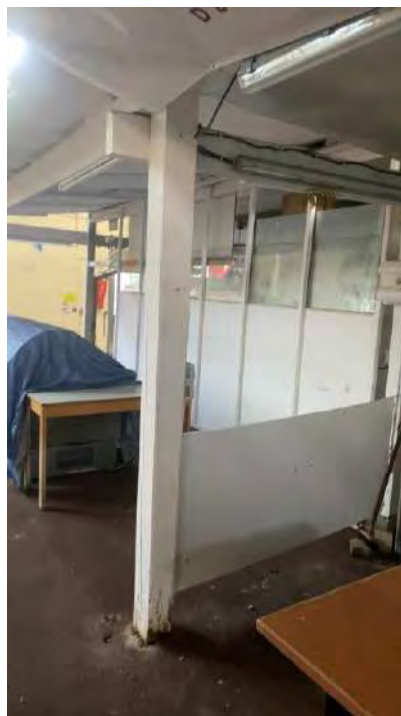
Élément porteur en bois (poutre - solive - poteaux) - eval volume / poids indicatif : 780 kg/M3

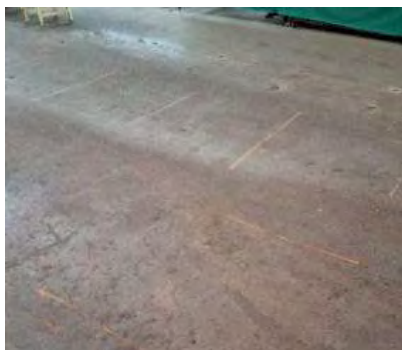
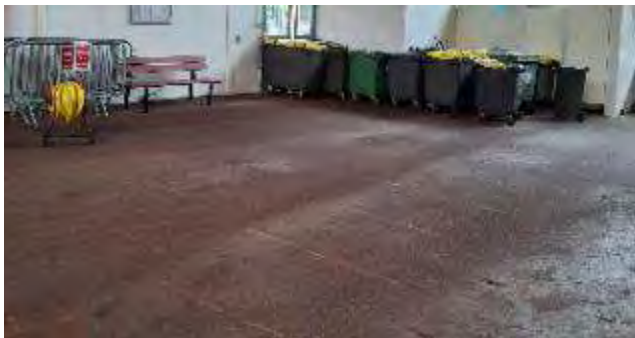
Enrobé 4cm - sans amiante et sans goudron - poids indicatif : 100 kg / M2

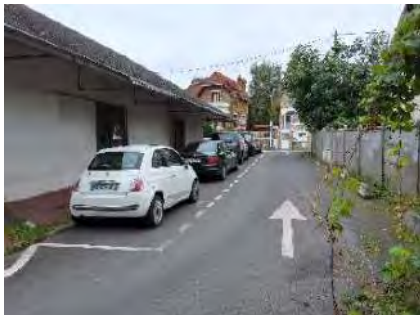
Enrobé 7cm - sans goudron - sans amiante - poids indicatif : 175 kg / M2

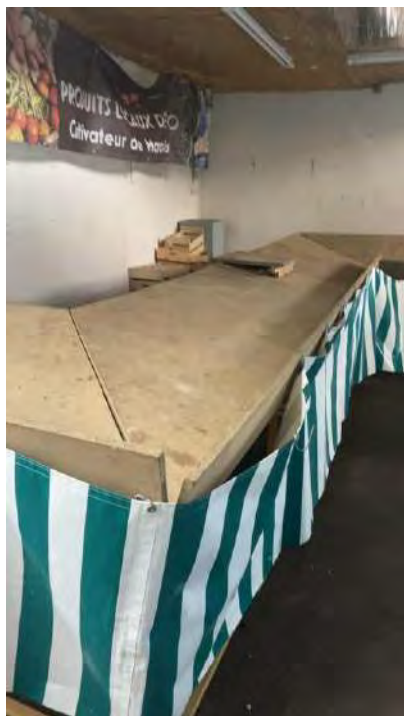
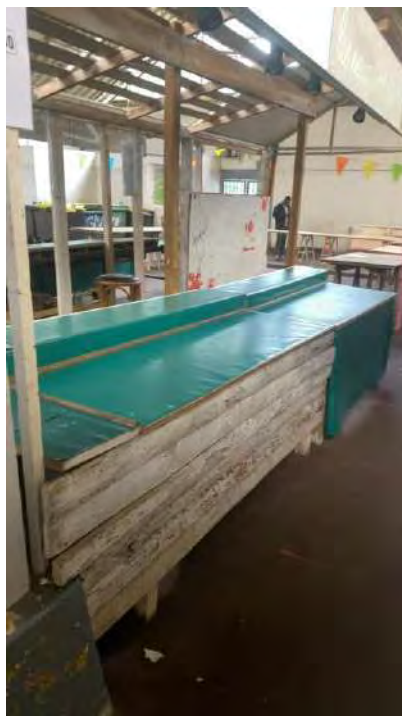
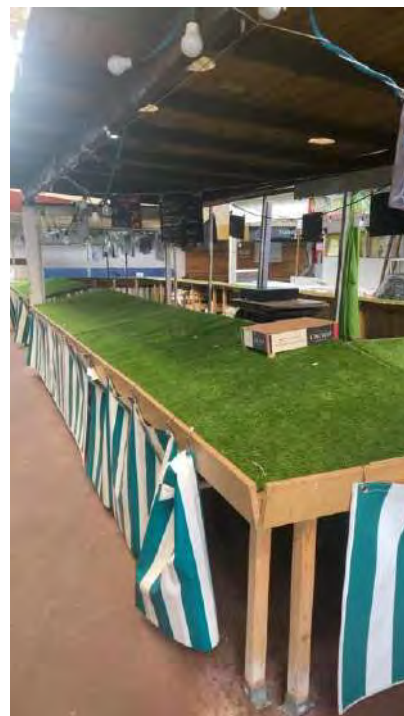
Etabli de travail professionnel à caisson 1,50 m - plateau bois multiplis 30 mm

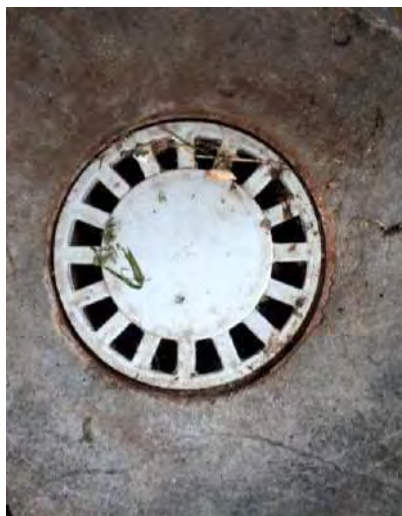
Grille de regard - PVC - dims indicatives : 38x38 - masse indicative : 1,512

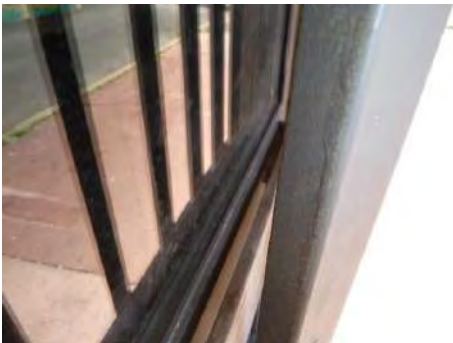
| <b>PRELEVEMENT : P002</b> | | |

| <b>PRELEVEMENT : P002</b> | | |
|---|---|---|
| MAIRIE DE SAINTE GENEVIEVE DES BOIS | 52099 - SGDB HALLE DU MARCHÉ DE LA GARE | RDC - Façade avant |

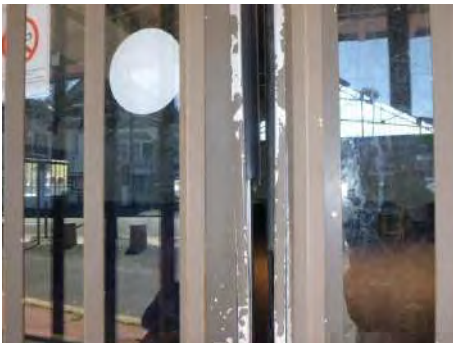
| <b>PRELEVEMENT : P003</b> | | |

| <b>PRELEVEMENT : P003</b> | | |
|---|---|---|
| MAIRIE DE SAINTE GENEVIEVE DES BOIS | 52099 - SGDB HALLE DU MARCHÉ DE LA GARE | RDC - Façade avant |

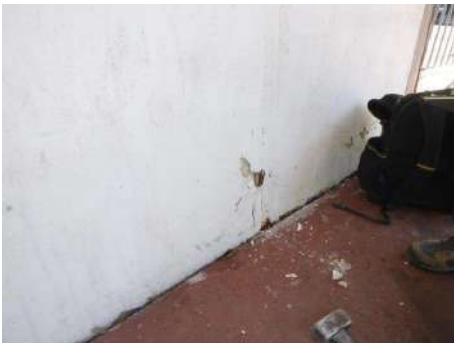
| <b>PRELEVEMENT : P004</b> | | |

| <b>PRELEVEMENT : P004</b> | | |
|---|---|---|
| MAIRIE DE SAINTE GENEVIEVE DES BOIS | 52099 - SGDB HALLE DU MARCHÉ DE LA GARE | RDC - Pignon gauche |

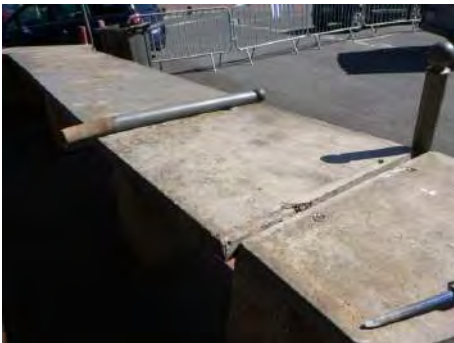
| <b>PRELEVEMENT : P005</b> | | |

| <b>PRELEVEMENT : P005</b> | | |
|---|---|---|
| MAIRIE DE SAINTE GENEVIEVE DES BOIS | 52099 - SGDB HALLE DU MARCHÉ DE LA GARE | RDC - Façade avant |

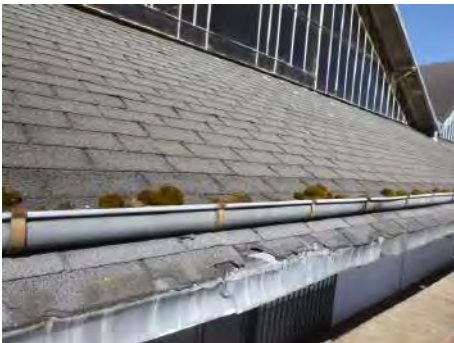
| <b>PRELEVEMENT : P006</b> | | |

| <b>PRELEVEMENT : P006</b> | | |
|---|---|---|
| MAIRIE DE SAINTE GENEVIEVE DES BOIS | 52099 - SGDB HALLE DU MARCHÉ DE LA GARE | 1er - Toiture |

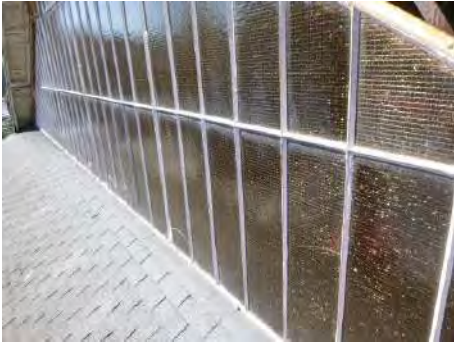
| <b>PRELEVEMENT : P007</b> | | |

| <b>PRELEVEMENT : P007</b> | | |
|---|---|---|
| MAIRIE DE SAINTE GENEVIEVE DES BOIS | 52099 - SGDB HALLE DU MARCHÉ DE LA GARE | 1er - Toiture |

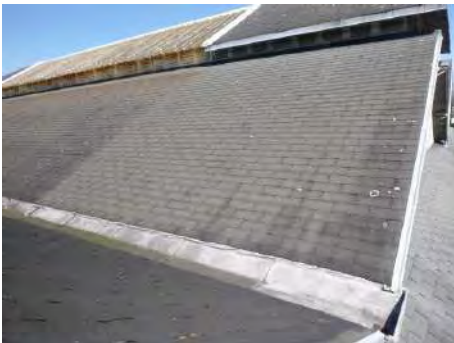
| <b>PRELEVEMENT : P008</b> | | |

| <b>PRELEVEMENT : P008</b> | | |
|---|---|---|
| MAIRIE DE SAINTE GENEVIEVE DES BOIS | 52099 - SGDB HALLE DU MARCHÉ DE LA GARE | 1er - Toiture |

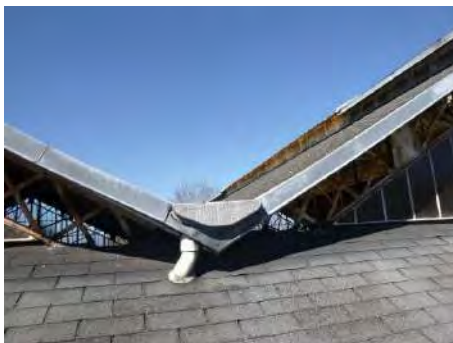
**PRELEVEMENT : P009**

| Nom du client | Numéro de dossier | Pièce ou local |
|---|---|---|
| MAIRIE DE SAINTE GENEVIEVE DES BOIS | 52099 - SGDB HALLE DU MARCHÉ DE LA GARE | 1er - Toiture |

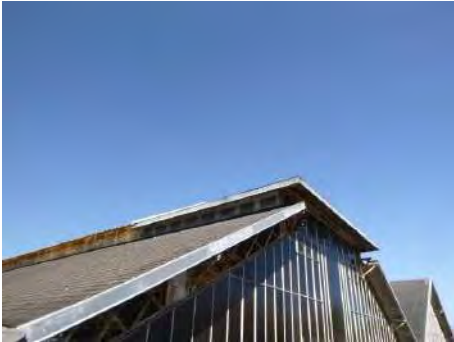
| <b>PRELEVEMENT : P010</b> | | |

| <b>PRELEVEMENT : P010</b> | | |
|---|---|---|
| MAIRIE DE SAINTE GENEVIEVE DES BOIS | 52099 - SGDB HALLE DU MARCHÉ DE LA GARE | 1er - Toiture |

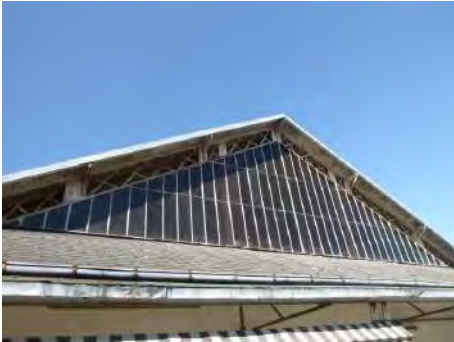
| PRELEVEMENT : P011 | | |

| PRELEVEMENT : P011 | | |
|---|---|---|
| MAIRIE DE SAINTE GENEVIEVE DES BOIS | 52099 - SGDB HALLE DU MARCHÉ DE LA GARE | 1er - Toiture |

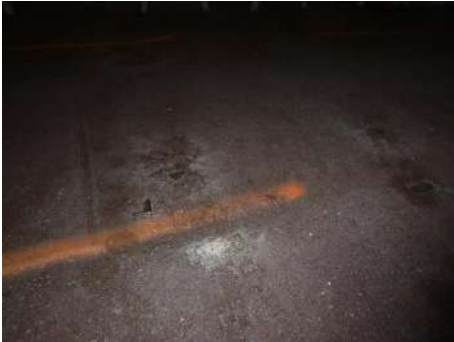
| <b>PRELEVEMENT : P012</b> | | |

| <b>PRELEVEMENT : P012</b> | | |
|---|---|---|
| MAIRIE DE SAINTE GENEVIEVE DES BOIS | 52099 - SGDB HALLE DU MARCHÉ DE LA GARE | RDC - Halle |

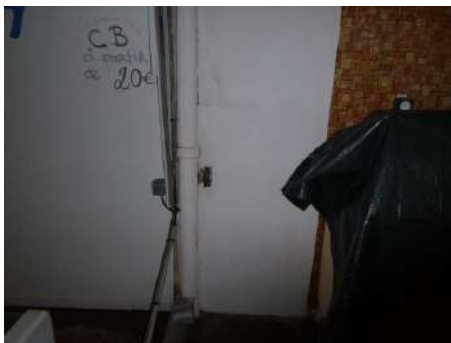
**PRELEVEMENT : P013**

| MAIRIE DE SAINTE GENEVIEVE DES BOIS | 52099 - SGDB HALLE DU MARCHÉ DE LA GARE | RDC - Halle |

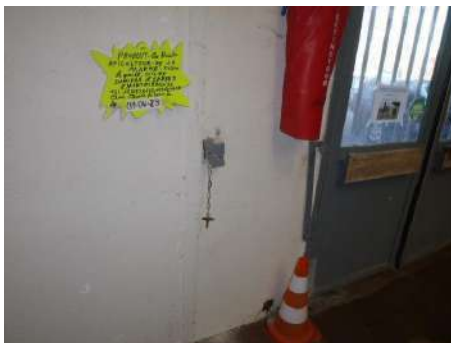
**PRELEVEMENT : P015**

| MAIRIE DE SAINTE GENEVIEVE DES BOIS | 52099 - SGDB HALLE DU MARCHÉ DE LA GARE | RDC - Halle |

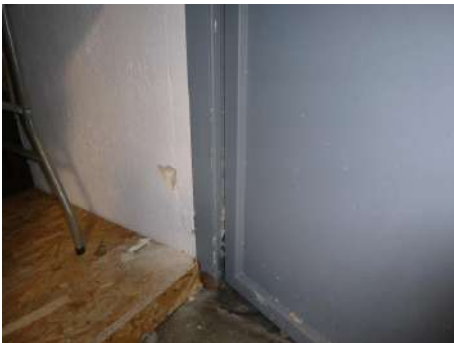
| PRELEVEMENT : P016 | | |

| PRELEVEMENT : P016 | | |
|---|---|---|
| MAIRIE DE SAINTE GENEVIEVE DES BOIS | 52099 - SGDB HALLE DU MARCHÉ DE LA GARE | RDC - Halle |

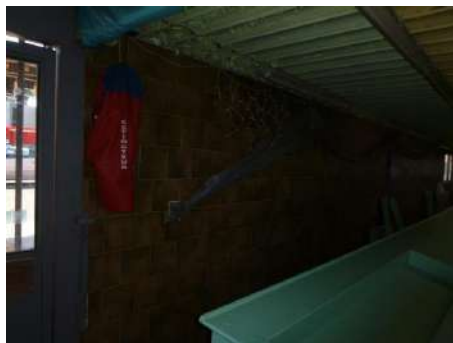
**PRELEVEMENT : P017**

| MAIRIE DE SAINTE GENEVIEVE DES BOIS | 52099 - SGDB HALLE DU MARCHÉ DE LA GARE | RDC - Halle |

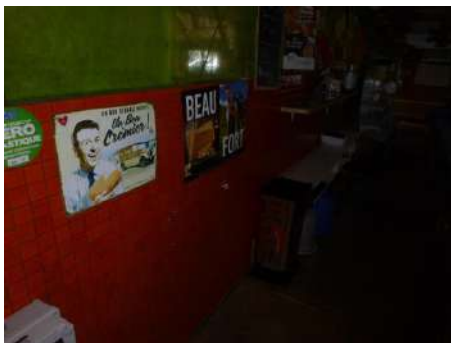
**PRELEVEMENT : P018**

| MAIRIE DE SAINTE GENEVIEVE DES BOIS | 52099 - SGDB HALLE DU MARCHÉ DE LA GARE | RDC - Halle |

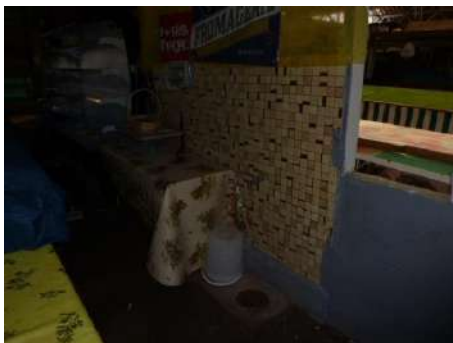
**PRELEVEMENT : P019**

| MAIRIE DE SAINTE GENEVIEVE DES BOIS | 52099 - SGDB HALLE DU MARCHÉ DE LA GARE | RDC - Halle |

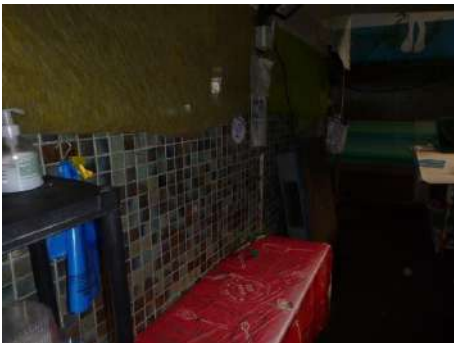
| <b>PRELEVEMENT : P020</b> | | |

| <b>PRELEVEMENT : P020</b> | | |
|---|---|---|
| MAIRIE DE SAINTE GENEVIEVE DES BOIS | 52099 - SGDB HALLE DU MARCHÉ DE LA GARE | RDC - Halle |

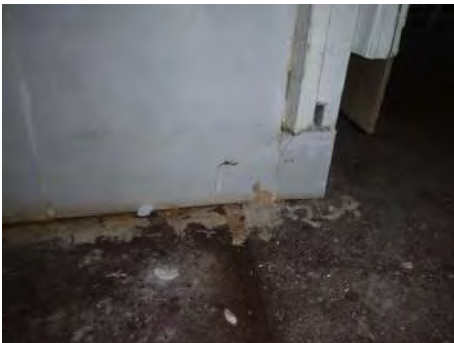
| <b>PRELEVEMENT : P021</b> | | |

| <b>PRELEVEMENT : P021</b> | | |
|---|---|---|
| MAIRIE DE SAINTE GENEVIEVE DES BOIS | 52099 - SGDB HALLE DU MARCHÉ DE LA GARE | RDC - Local |

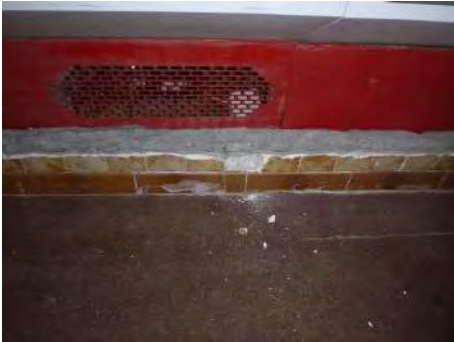
| <b>PRELEVEMENT : P022</b> | | |

| <b>PRELEVEMENT : P022</b> | | |
|---|---|---|
| MAIRIE DE SAINTE GENEVIEVE DES BOIS | 52099 - SGDB HALLE DU MARCHÉ DE LA GARE | RDC - Halle |

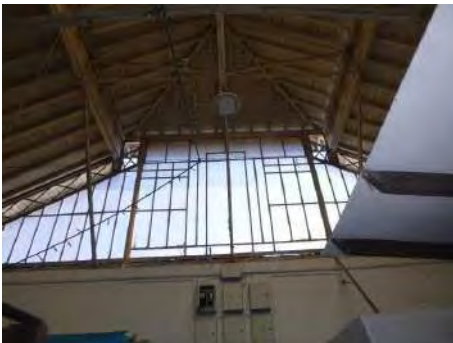
| <b>PRELEVEMENT : P023</b> | | |

| <b>PRELEVEMENT : P023</b> | | |
|---|---|---|
| MAIRIE DE SAINTE GENEVIEVE DES BOIS | 52099 - SGDB HALLE DU MARCHÉ DE LA GARE | RDC - Halle |

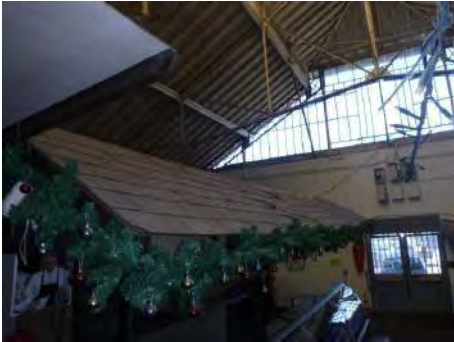
| PRELEVEMENT : P024 | | |

| PRELEVEMENT : P024 | | |
|---|---|---|
| MAIRIE DE SAINTE GENEVIEVE DES BOIS | 52099 - SGDB HALLE DU MARCHÉ DE LA GARE | RDC - Halle |

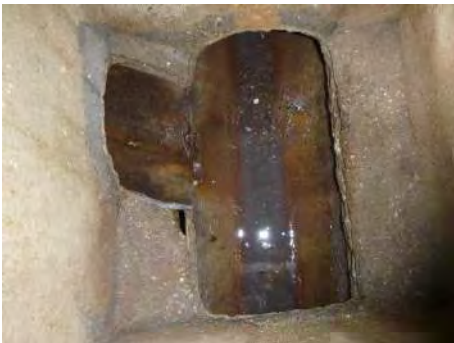
| <b>PRELEVEMENT : P025</b> | | |

| <b>PRELEVEMENT : P025</b> | | |
|---|---|---|
| MAIRIE DE SAINTE GENEVIEVE DES BOIS | 52099 - SGDB HALLE DU MARCHÉ DE LA GARE | RDC - Halle |

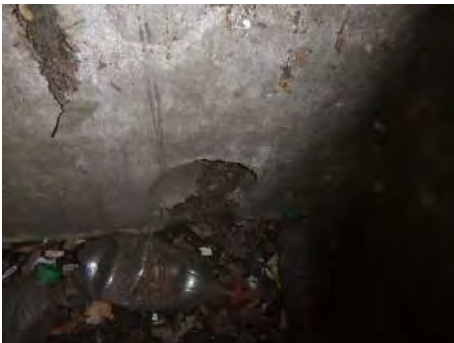
| PRELEVEMENT : P025 | | |

| PRELEVEMENT : P025 | | |
|---|---|---|
| MAIRIE DE SAINTE GENEVIEVE DES BOIS | 52099 - SGDB HALLE DU MARCHÉ DE LA GARE | RDC - Halle |

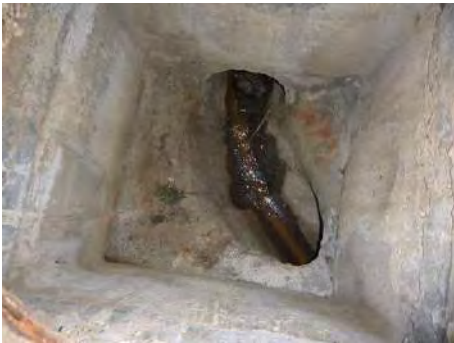
| <b>PRELEVEMENT : P025</b> | | |

| <b>PRELEVEMENT : P025</b> | | |
|---|---|---|
| MAIRIE DE SAINTE GENEVIEVE DES BOIS | 52099 - SGDB HALLE DU MARCHÉ DE LA GARE | RDC - Halle |

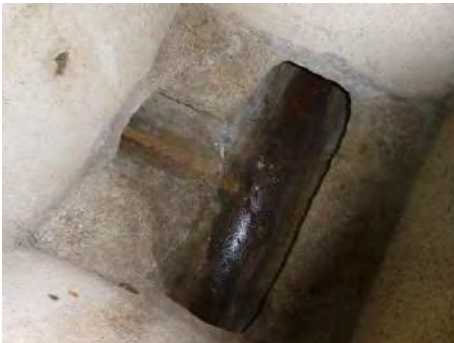
| PRELEVEMENT : P025 | | |

| PRELEVEMENT : P025 | | |
|---|---|---|
| MAIRIE DE SAINTE GENEVIEVE DES BOIS | 52099 - SGDB HALLE DU MARCHÉ DE LA GARE | RDC - Halle |

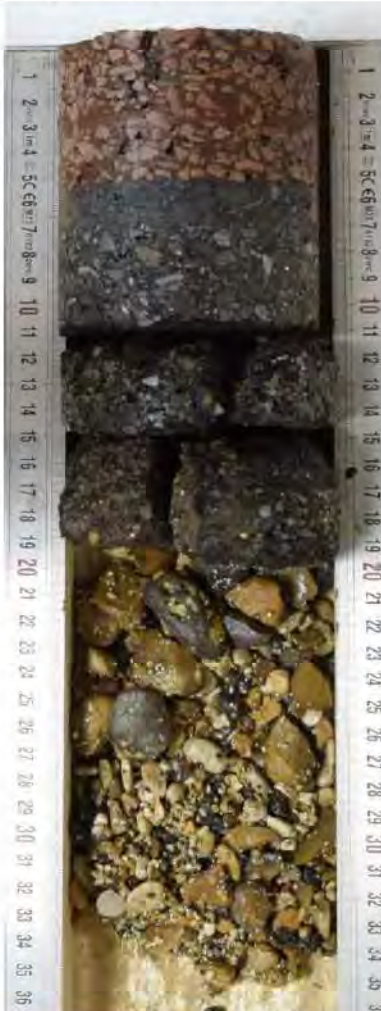
| Photographie du carotté (diamètre 100 mm) | Matériaux | Epaisseur | Interface | Qualité paroi | Qualité carotté |
| | EB6 | 3 cm | Collée | Lisse | Sain |
| | EB6 | 2 cm | Collée | Lisse | Sain |
| | EB10 | 2 cm | Collée | Lisse | Sain |
| | EB4 | 3 cm | Décollée | Lisse | Fissuré |
| | EB4 | 4 cm | Sans Objet | Lisse | Fissuré |

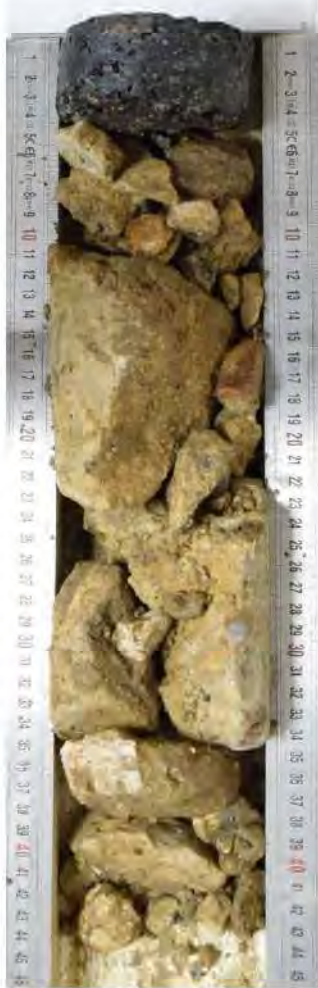
| Photographie du carotté (diamètre 100 mm) | Matériaux | Epaisseur | Interface | Qualité paroi | Qualité carotté |
|---|---|---|---|---|---|
| | EB6 | 4 cm | Sans Objet | Lisse | Sain |
| | Grave non-liée + Pavés | 31 cm | Sans Objet | Sans Objet | Sans Objet |
| | Terrain Naturel | Sans Objet | Sans Objet | Sans Objet | Sans Objet |

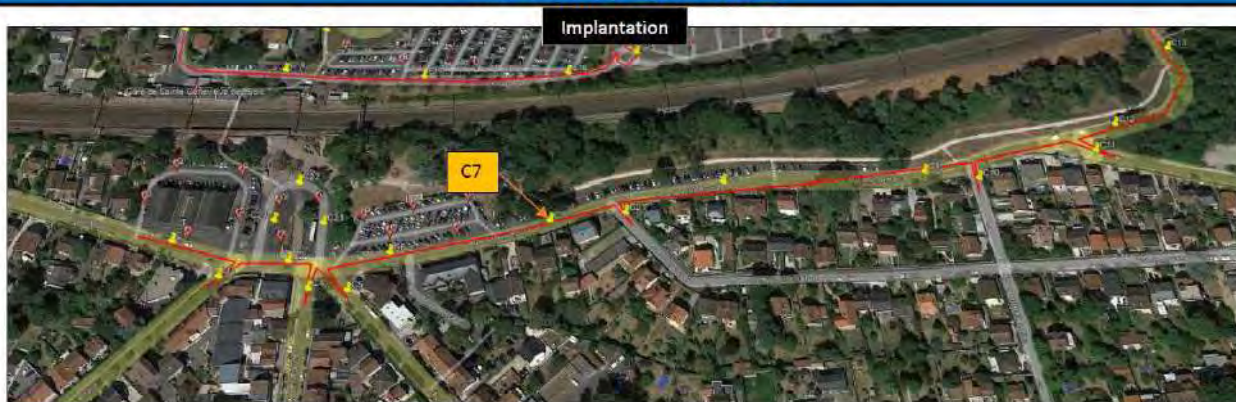
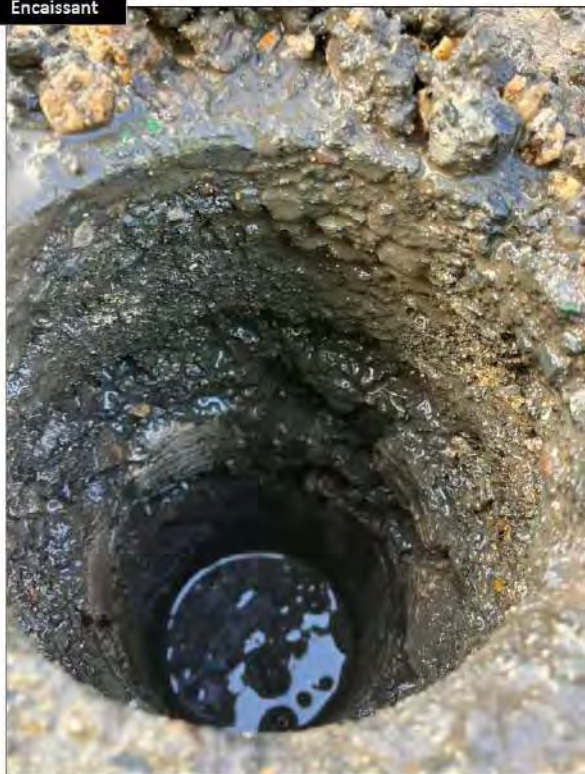
| | | Disposition | C7 |

**IMPLANTATION DU CAROTTAGE**

**Encaissant**

**Situ après rebouchage**

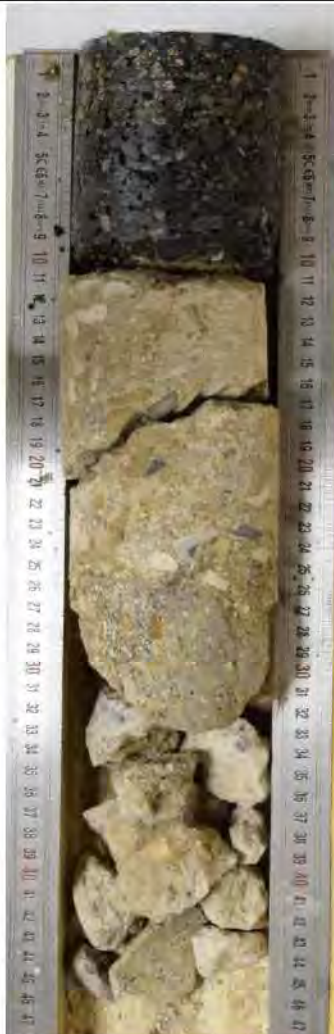
| Photographie du carotté (diamètre 100 mm) | Matériaux | Epaisseur | Interface | Qualité paroi | Qualité carotté |
|---|---|---|---|---|---|
| | EB10 | 5 cm | Collée | Lisse | Sain |
| | EB10 | 6 cm | Décollée | Lisse | Sain |
| | Grave Traitée | 20 cm | Sans Objet | Lisse | Fragmenté |

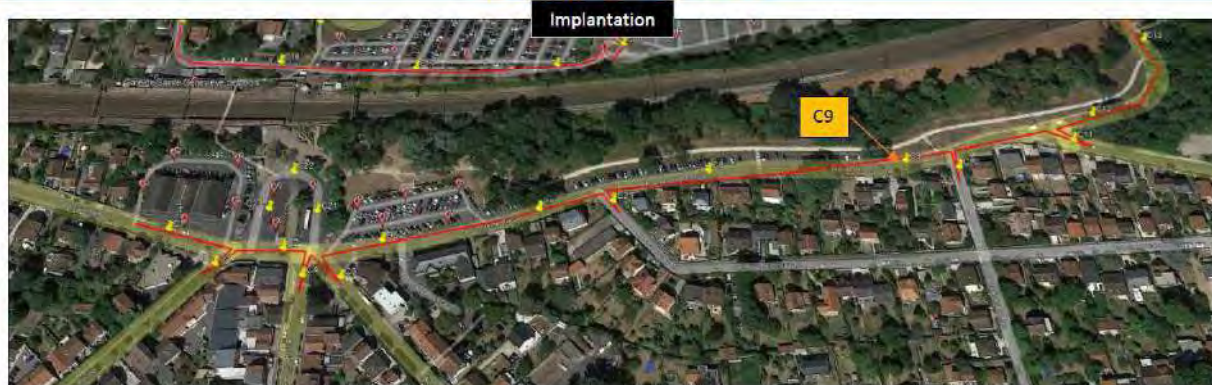
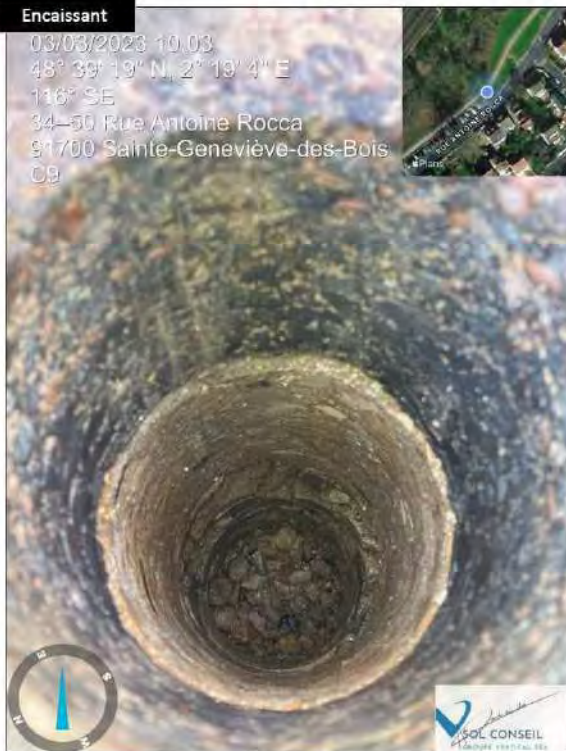
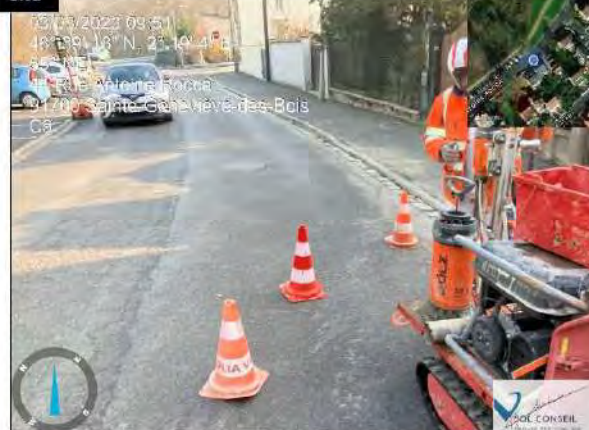
| Dossier : | 118017 SC MAS 01a | Disposition | C9 |

**IMPLANTATION DU CAROTTAGE**

**Encaissant**

03/03/2023 10:03  
48° 39' 19" N, 2° 19' 4" E  
116° SE  
34-50 Rue Antoine Rocca  
91700 Sainte-Geneviève-des-Bois  
C9

**Situ**

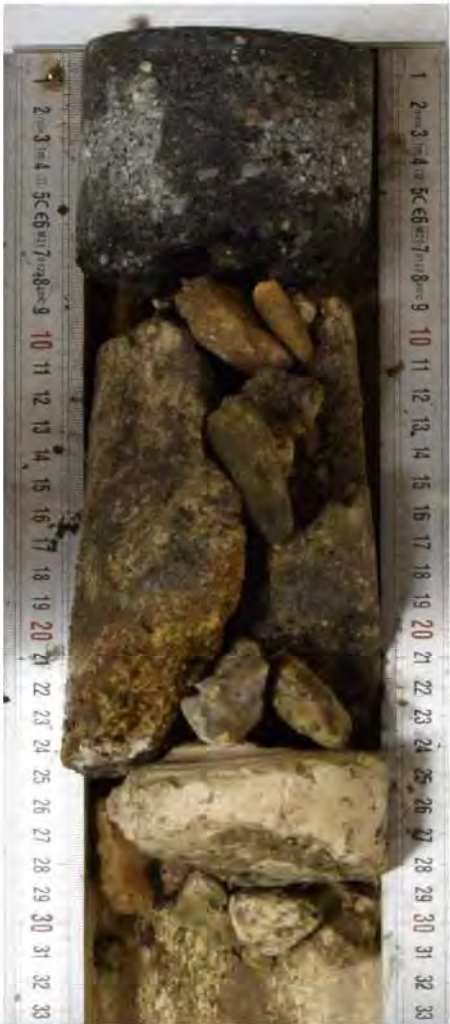
| Photographie du carotté (diamètre 100 mm) | Matériau(s) | Épaisseur | Interface | Qualité parei | Qualité carotté |
|---|---|---|---|---|---|
| | EB6 | 8 cm | Sans Objet | Lisse | Sain |
| | Grave non-liée + Pavés | 22 cm | Sans Objet | Sans Objet | Sans Objet |
| | Terrain Naturel | Sans Objet | Sans Objet | Sans Objet | Sans Objet |

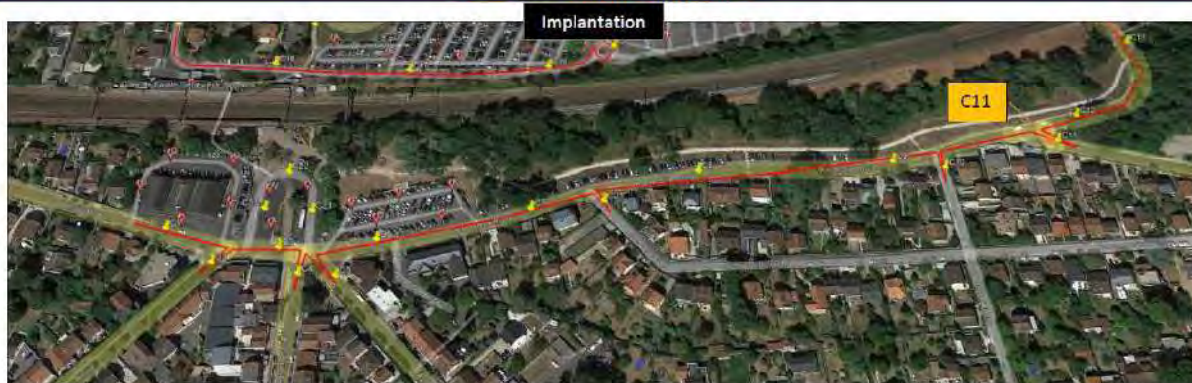
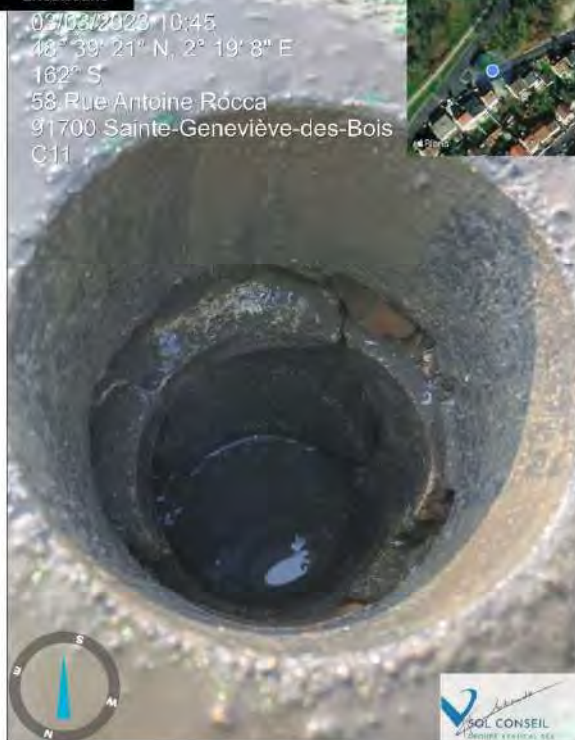
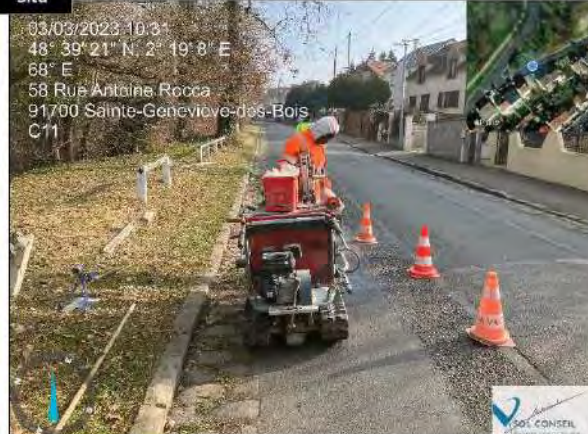
| | | Disposition | C11 |

**IMPLANTATION DU CAROTTAGE**

**Encaissant**

**Situ**

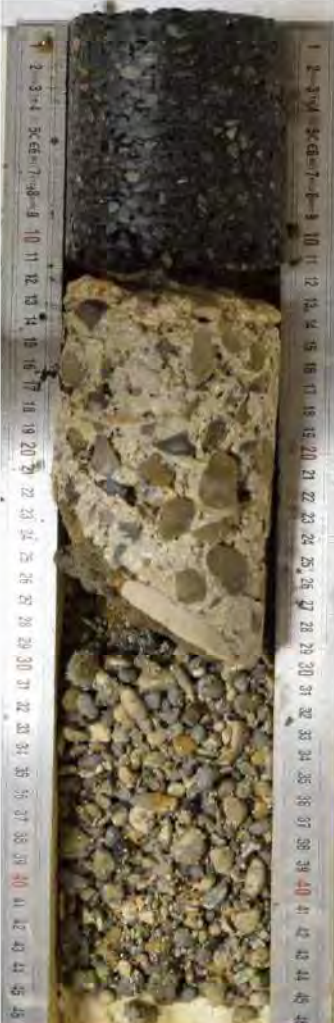
| Photographie du carotté (diamètre 100 mm) | Matériaux | Epaisseur | Interface | Qualité paroi | Qualité carotté |
|---|---|---|---|---|---|
| | EB6 | 11 cm | Décollée | Lisse | Sain |
| | Grave Traitée | 19 cm | Sans Objet | Granulats Arrachés | Médiocre |
| | Grave non-liée | 15 cm | Sans Objet | Sans Objet | Sans Objet |

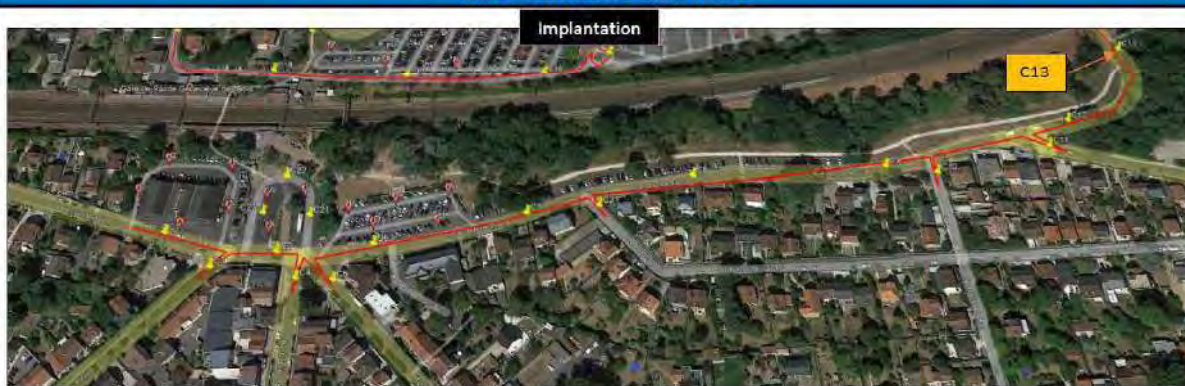
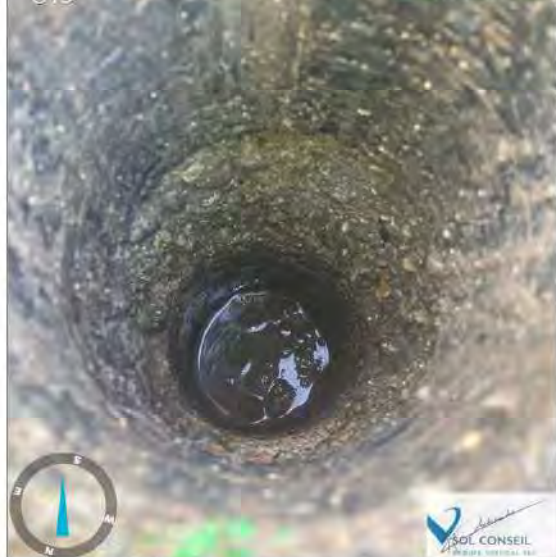
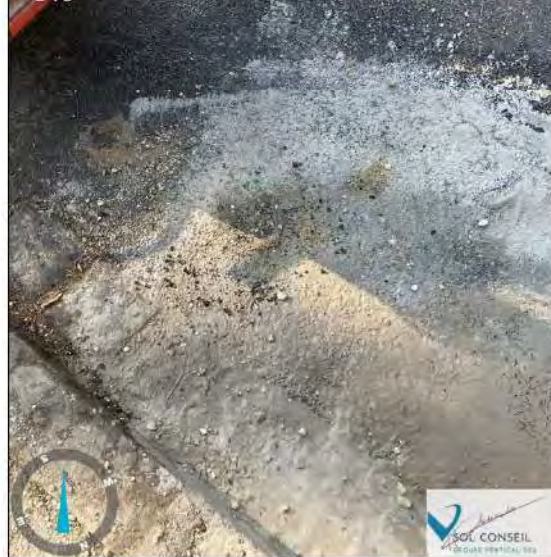
| | | Disposition | C13 |

**IMPLANTATION DU CAROTTAGE**

**Encaissant**

03/03/2023 11:18  
48° 39' 24" N, 2° 19' 9" E  
163° S  
Rue du Pont de la Fouille  
91700 Sainte-Geneviève-des-Bois  
C13

**Situ après rebouchage**

03/03/2023  
48° 39' 24" N, 2° 19' 9" E  
204° SW  
Rue du Pont de la Fouille  
91700 Sainte-Geneviève-des-Bois  
C13
