## **Annexe 14. Diagnostic PEMD**

## portant sur les Produits, quipements, Matériaux et Déchets et

### DEMOLITION DE LA HALL DU MARCHE STE GENEVIEVE DES BOIS

2 boulevard Saint Michel, 91700 SAINTE-GENEVIÈVE-DES-BOIS

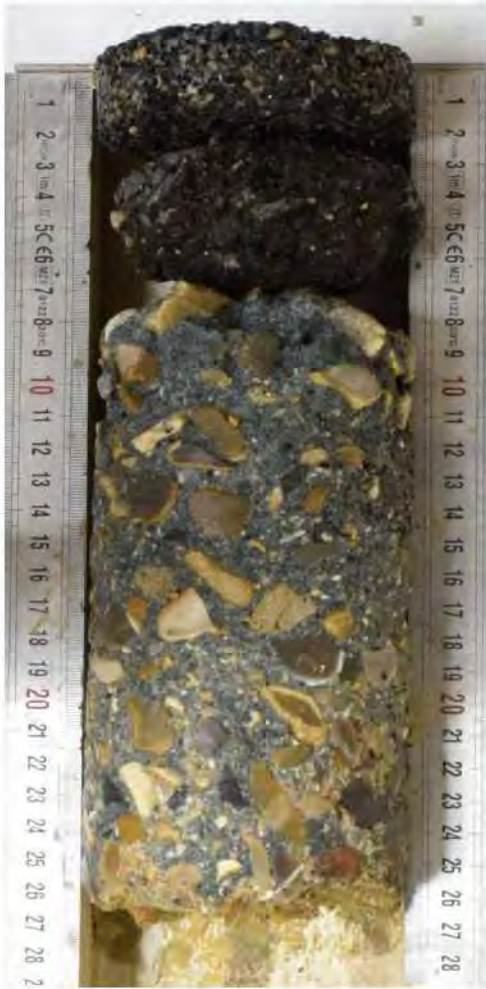
| Photographie du carotté (diamètre 100 mm) | Matériaux | Epaisseur | Interface | Qualité paroi | Qualité carotté |
|---|---|---|---|---|---|
| | EB4 | 3 cm | Décollée | Lisse | Sain |
| | EB6 | 4 cm | Décollée | Granulats Arrachés | Médiocre |
| | Grave Traitée | 19 cm | Sans Objet | Lisse | Sain |

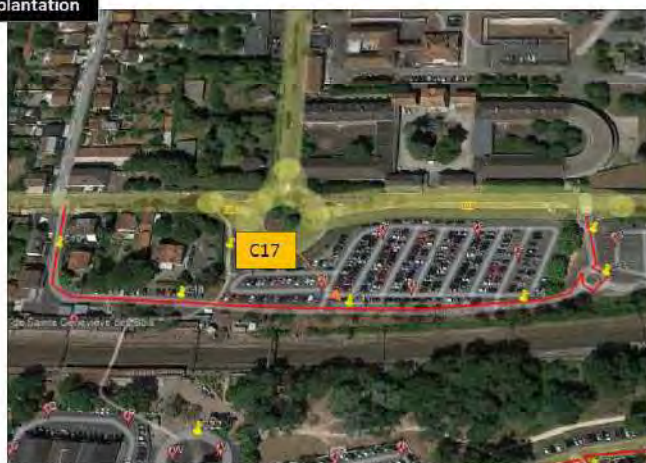
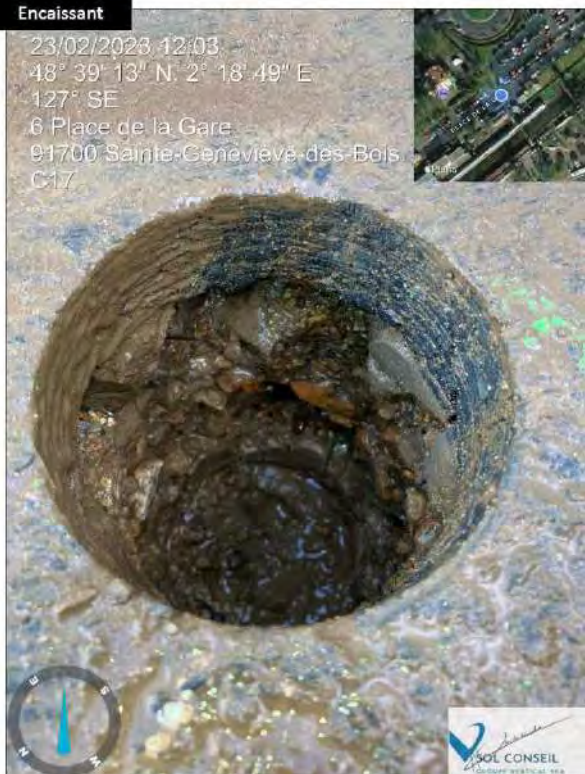
**IMPLANTATION DU CAROTTAGE**

**Encaissant**

23/02/2023 12:03  
48° 39' 13" N, 2° 18' 49" E  
127° SE  
6 Place de la Gare  
91700 Sainte-Geneviève-des-Bois  
C17

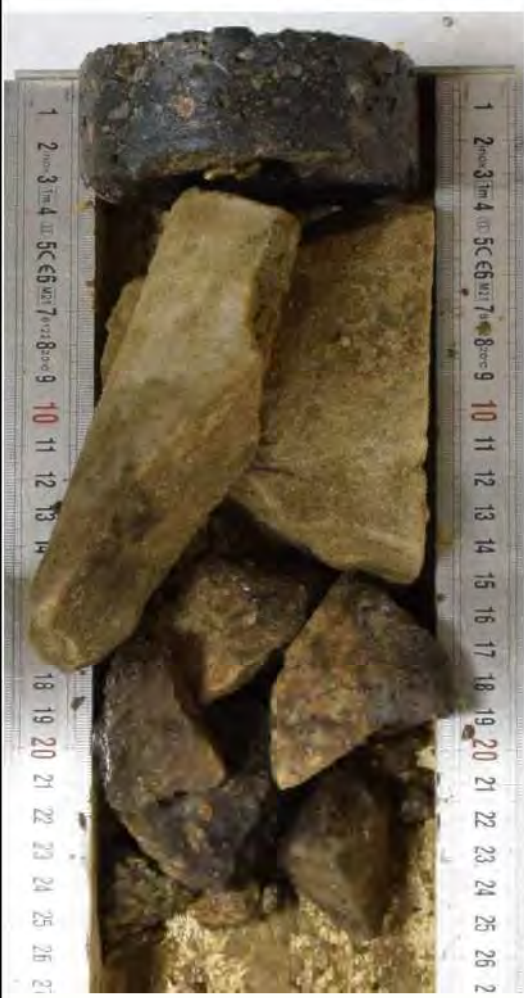
| Photographie du carotté (diamètre 100 mm) | Matériaux | Epaisseur | Interface | Qualité paroi | Qualité carotté |
|---|---|---|---|---|---|
| | EB10 | 4 cm | Sans Objet | Lisse | Sain |
| | Grave non-liée + Pavés | 21 cm | Sans Objet | Sans Objet | Sans Objet |
| | Terrain Naturel | Sans Objet | Sans Objet | Sans Objet | Sans Objet |

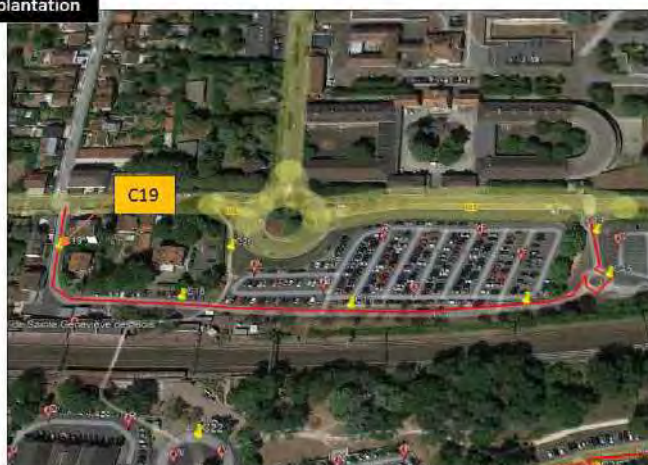
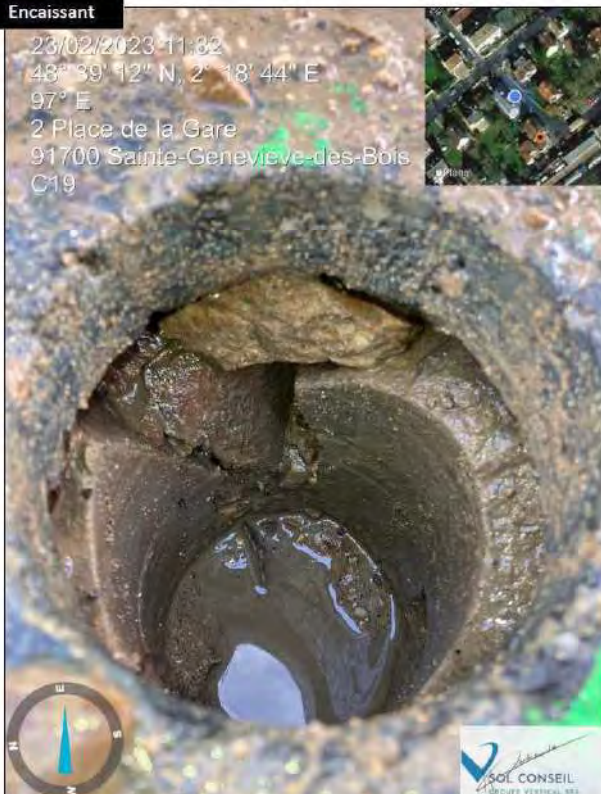
### IMPLANTATION DU CAROTTAGE

Encaissant

23/02/2023 11:32  
48° 39' 13" N, 2° 18' 44" E  
97° E  
2 Place de la Gare  
91700 Sainte-Geneviève-des-Bois  
C19

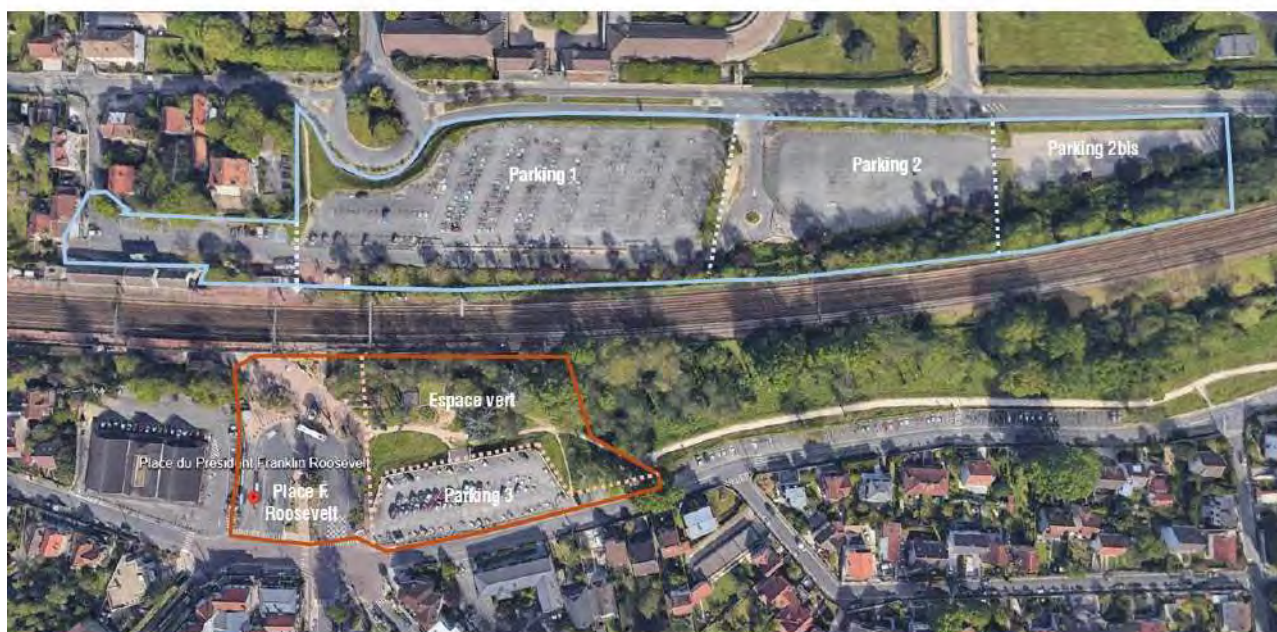
**Méthodes de préparation et d'analyse pour la recherche de fibres d'amiante dans les matériaux et produits :**

Le périmètre étudié dans le cadre de la mission du diagnostic ressource, du site du pôle d'échange de la gare de Sainte-Geneviève-des-Bois, se compose de deux zones : une au nord (bleue) et l'autre au sud (orange) de la gare. Ces espaces accueillent des parkings aériens, une gare routière et une portion de la promenade qui s'étend le long des rails. Le périmètre du diagnostic parcourt les 6 sous-zones, des zones orange et bleue, dénommées : Parking 1, 2 et 2bis et Place F. Roosevelt, Parking 3 et Espace vert.
