CŒUR ESSONNE AGGLOMERATION

Aménagement du pôle Gare – Place de la Gare –
SAINTE-GENEVIEVE-DES-BOIS (91)

Bilan des émissions de Gaz à Effet de Serre

Rapport

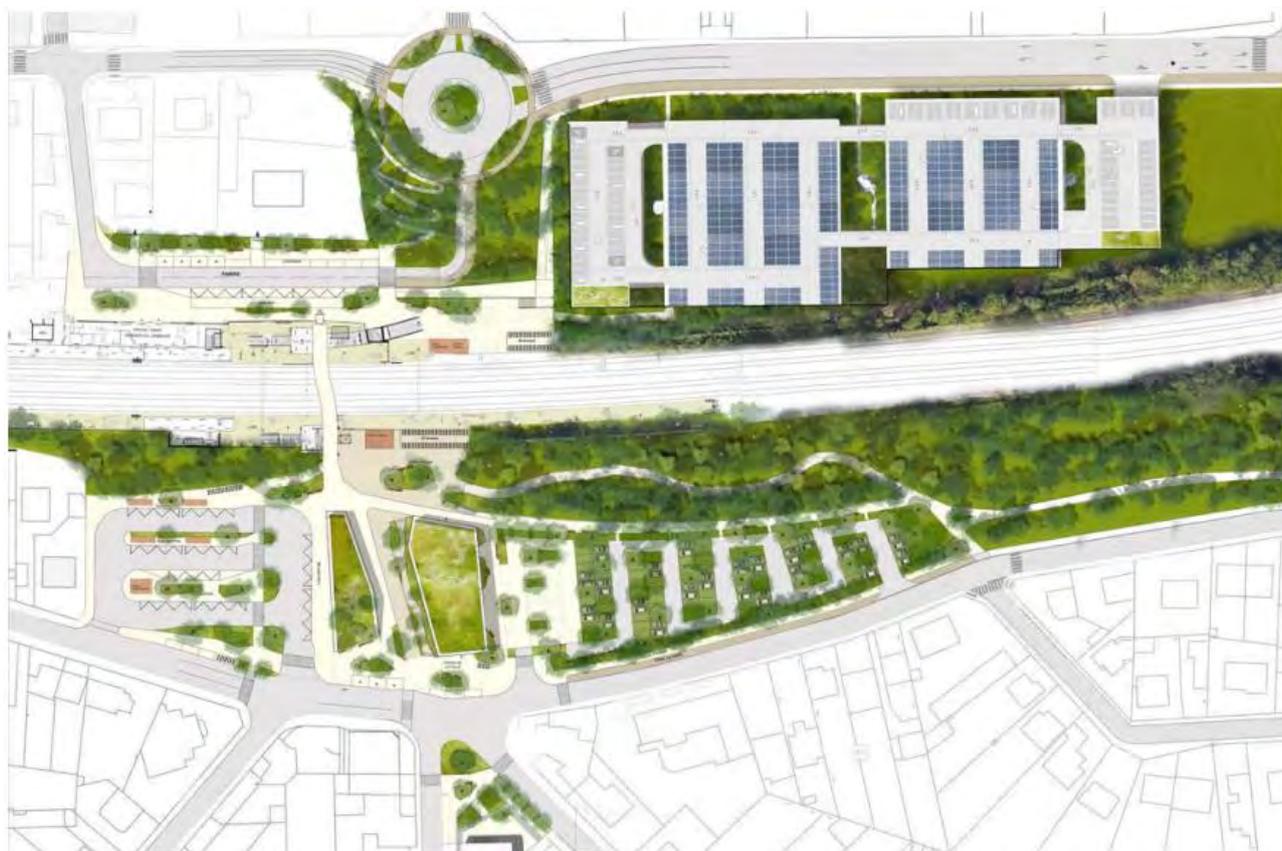
Figure 2 : Représentation du projet d'aménagement

- Au sud – Gabriel Péri :
 - La création d'un ensemble de bâtiments (Halle de marché, commerces et bureaux) d'environ 1 700 m² de SDP ;
 - Le réaménagement de la Gare routière ;
 - La création d'un parking paysager de 81 places de stationnement ;
 - La requalification du carrefour Antoine Rocca & Gabriel Péri ;
- Au nord – Perray Vaucluse et Route de Longpont :
 - La création d'un parking silo de 950 places de stationnement réparties sur 4 niveaux ;
 - La requalification de la Place de la Gare ;
 - La requalification du carrefour RD25 & Route de Longpont.

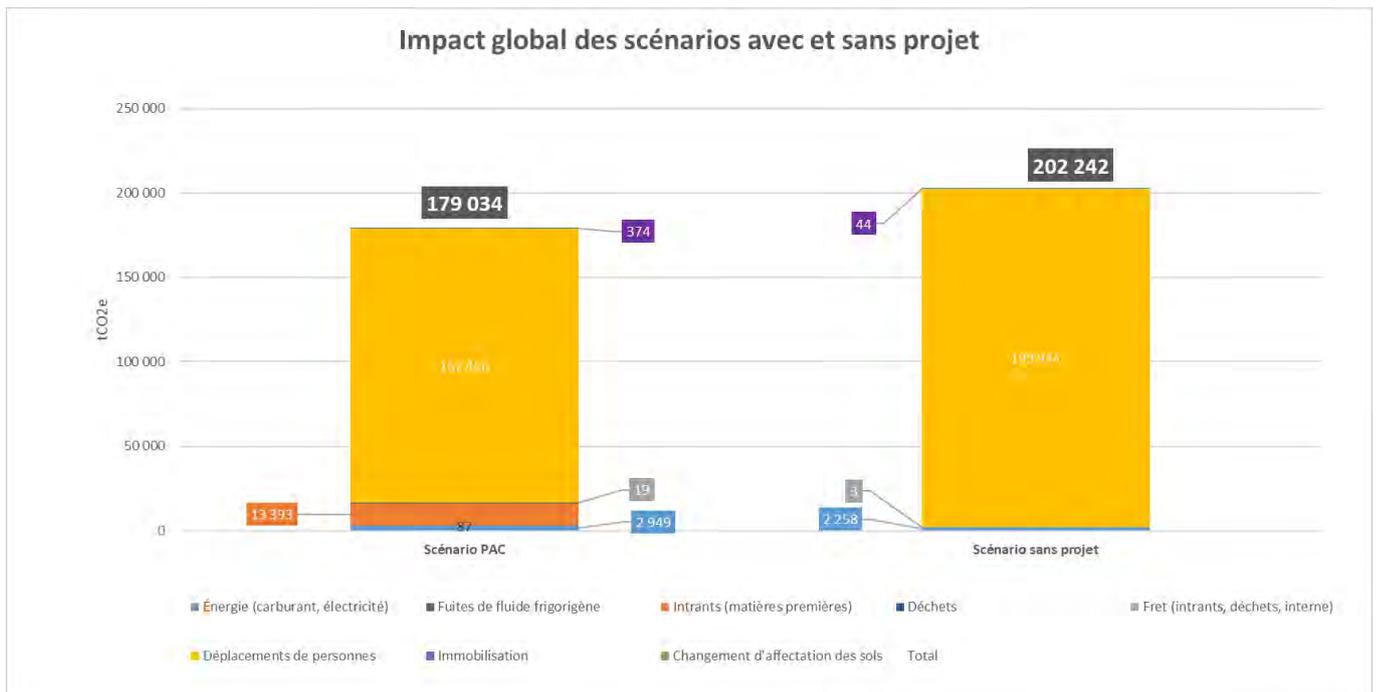
Figure 3 : Impact global du scénario sans et avec projet par phase en tCO₂e

Le scénario sans projet a des émissions estimées à **202 242 tCO₂e**.

Le scénario avec projet a des émissions estimées à **179 034 tCO₂e**.

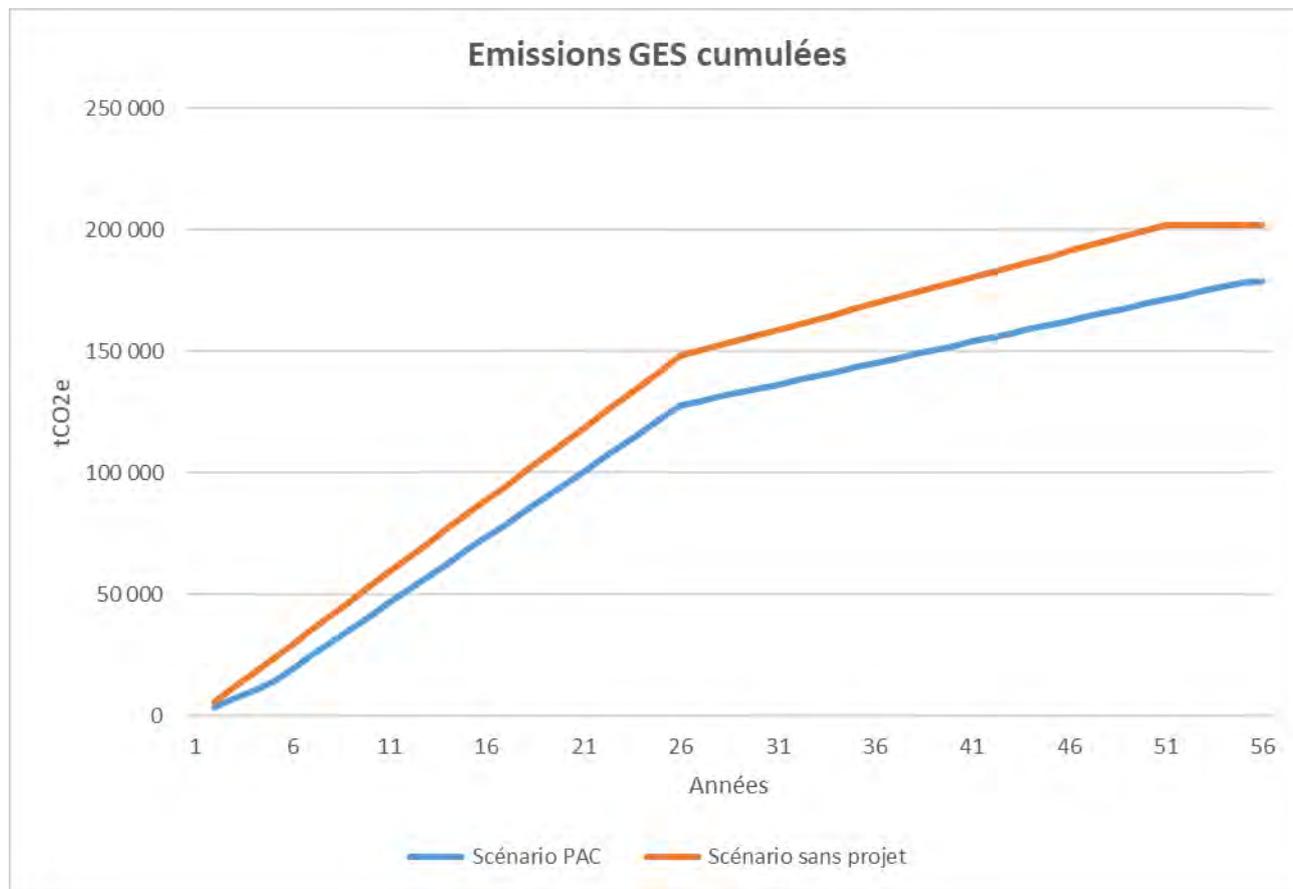
Figure 4 : Comparaison des émissions annuelles cumulées des scénarios avec et sans projet sur l'ensemble de la durée de vie du projet

Le scénario sans projet a des émissions cumulées supérieures au scénario avec projet, cela s'explique par la part prépondérante des déplacements des visiteurs sur les émissions de gaz à effet de serre, et par l'impact positif du projet sur le mode de déplacement notamment en favorisant les transports en communs et les vélos.

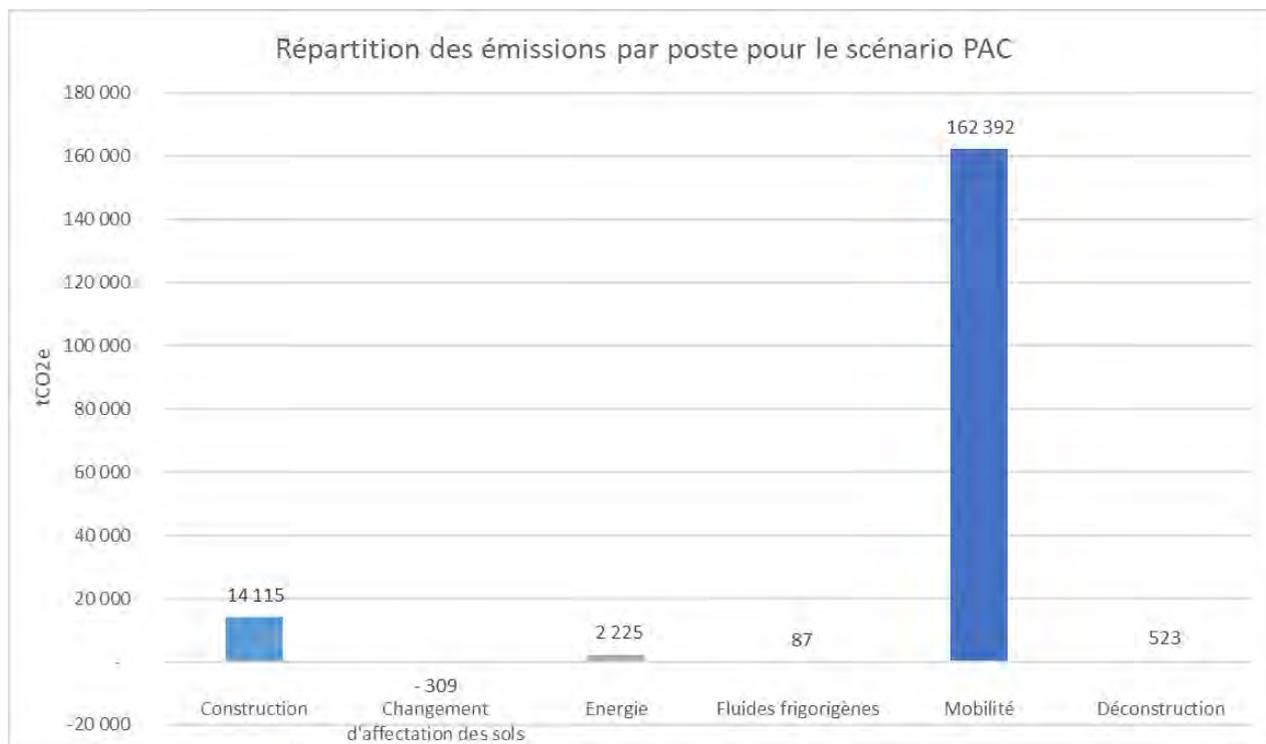
Figure 5 : Répartition des émissions par poste sur l'ensemble de la durée de vie du projet pour le scénario PAC

Les éléments présentés ci-dessus montrent la prédominance des émissions liées à la construction, à la mobilité et dans une moindre mesure à l'énergie sur l'ensemble de la phase d'exploitation du projet pour le scénario PAC :

- 8% des émissions pour la construction avec 14 115 tCO₂e ;
- 2% des émissions pour l'énergie avec 2 225 tCO₂e ;
- 90% des émissions pour la mobilité des visiteurs et des employés avec 162 392 tCO₂e.

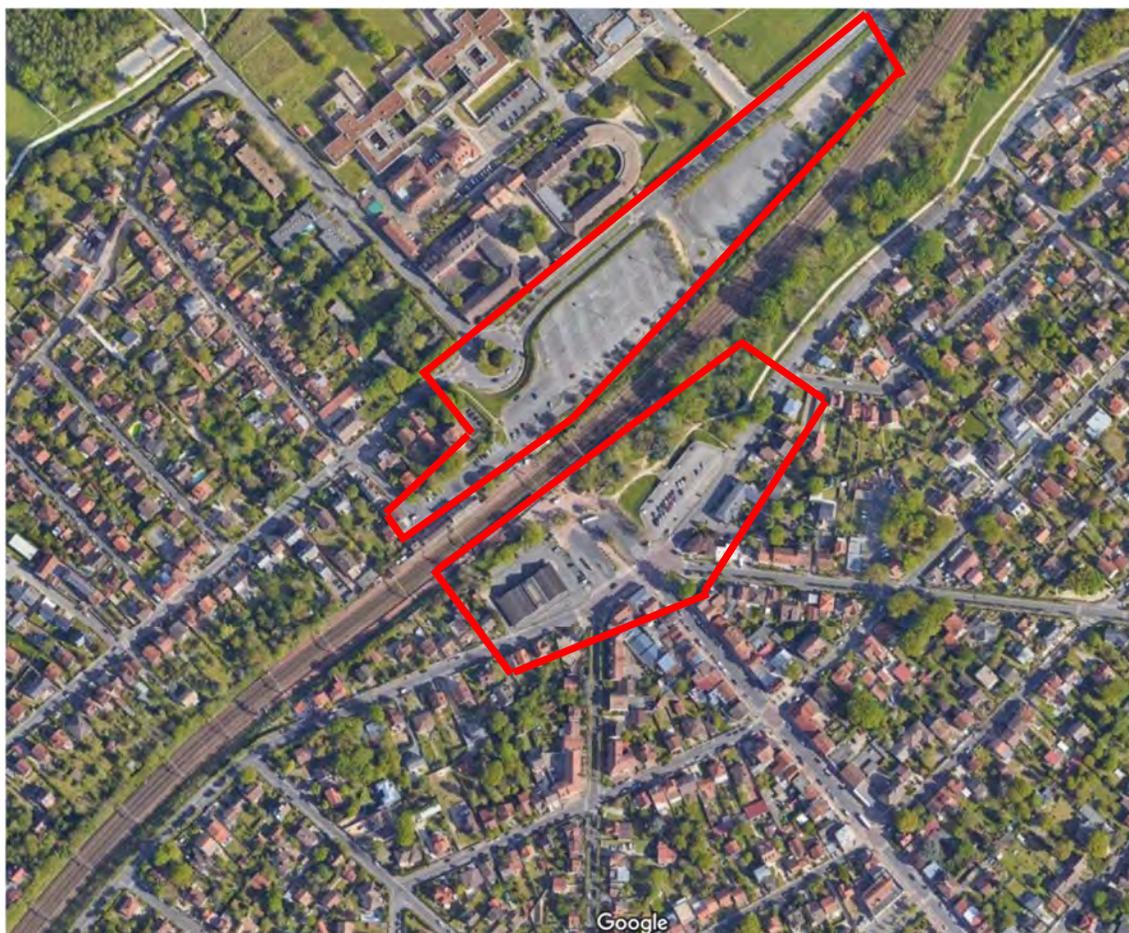
Figure 1 : Emprise globale pôle d'échanges de la Gare de Sainte-Geneviève-des-Bois

Le périmètre global du projet est décomposé comme suit :

- Côté Nord-Ouest – Place de la Gare et parking aérien,
- Côté Sud-Est – Place Franklin Roosevelt, Halle du marché, Gare routière et parking aérien.

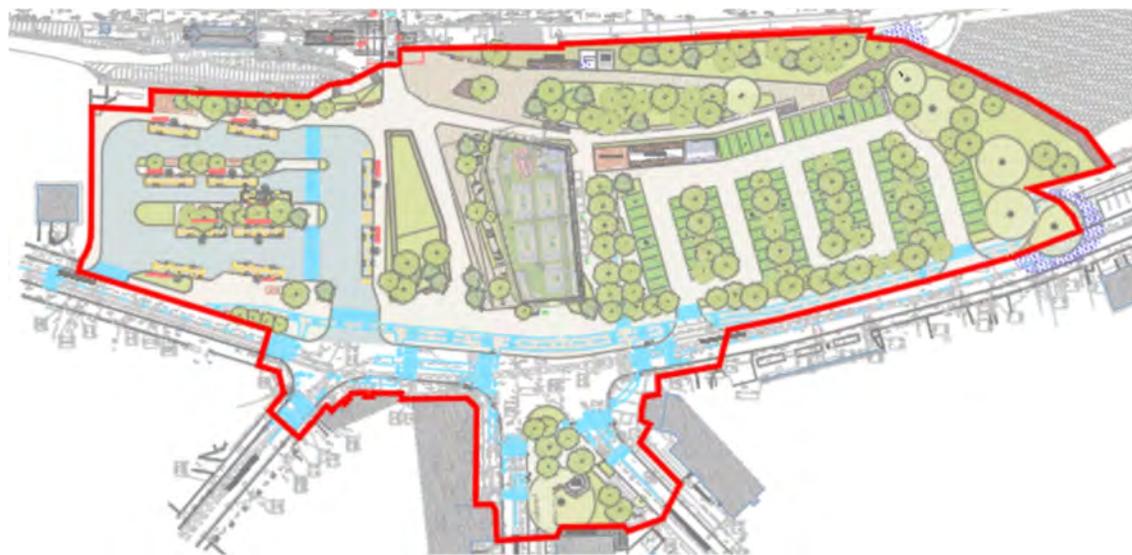
Figure 2: Extrait plan d'aménagement partie Sud-Est

L'actuel gare routière sera démolie et accueillera la gare routière définitive. Un escalier sera aménagé entre la gare routière et le parvis de la gare (même principe que celui existant entre le parking de la Halle et le parvis de la Gare actuellement).

Le parking aérien sera agrandi et réaménagé. Il sera complété par un cheminement sous forme de promenade, aux normes PMR, permettant de relier la rue Antoine Rocca au parvis de la Gare et par un cheminement piéton, dont une passerelle, permettant d'accéder à la passerelle SNCF depuis le parking aérien.

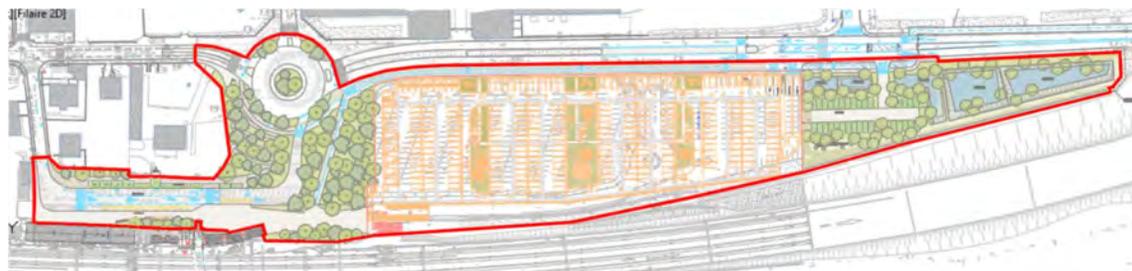
Figure 3 : Extrait plan d'aménagement partie Nord-Ouest

Pour la partie Nord-Ouest, la voie de desserte permettant d'accéder à la gare RER sera réaménagée et sera raccordée sur le giratoire qui sera également réaménagé.

Un parking en superstructure viendra prendre place au droit d'une partie du parking aérien.

Un cheminement PMR permettant de relier la gare RER au trottoir le long de la route de Longpont sera également créé.

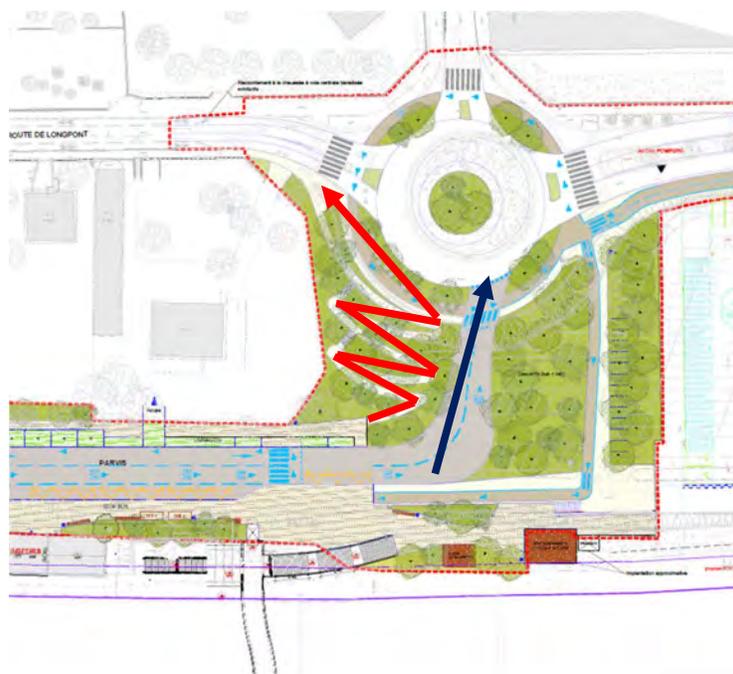
Figure 4 : Extrait du plan d'aménagement représentant le cheminement aux normes PMR côté Nord-Ouest

Au Nord-Ouest, un cheminement conforme à la réglementation PMR sera intégrée afin de permettre aux utilisateurs d'accéder du giratoire à la gare RER (environ 6m de dénivelé, flèche rouge ci-dessous)). Ce cheminement aura une pente comprise entre 4% et 5% et sera donc complété par des paliers de repos tous les 10 mètres. La voie nouvelle aura une pente en long très marquée de 11% (flèche en bleu ci-dessous).

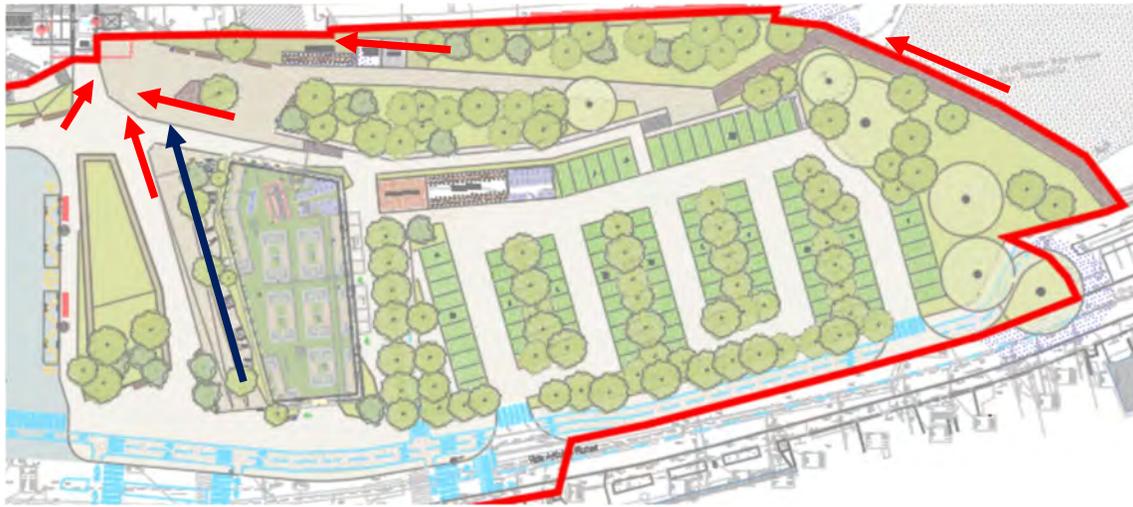
Figure 5 : Extrait du plan d'aménagement représentant le cheminement aux normes PMR côté Sud-Est

Au Sud-Est, le dénivelé étant trop important. Pour l'accès au parvis de la gare, le seul cheminement aux normes PMR se trouvera le long du parking entre la rue Antoine Rocca (à proximité du carrefour avec la rue du Docteur Vaillant) et le parvis de la gare. La pente sera inférieure à 2% sur ce cheminement.

Pour la passerelle SNCF, les cheminements matérialisés ci-dessous sont PMR et présentent une pente en long inférieure à 4%. (Flèche rouge). Le mail central entre les deux futurs bâtiments présente une pente très marquée de 10% (flèche bleue ci-dessous).

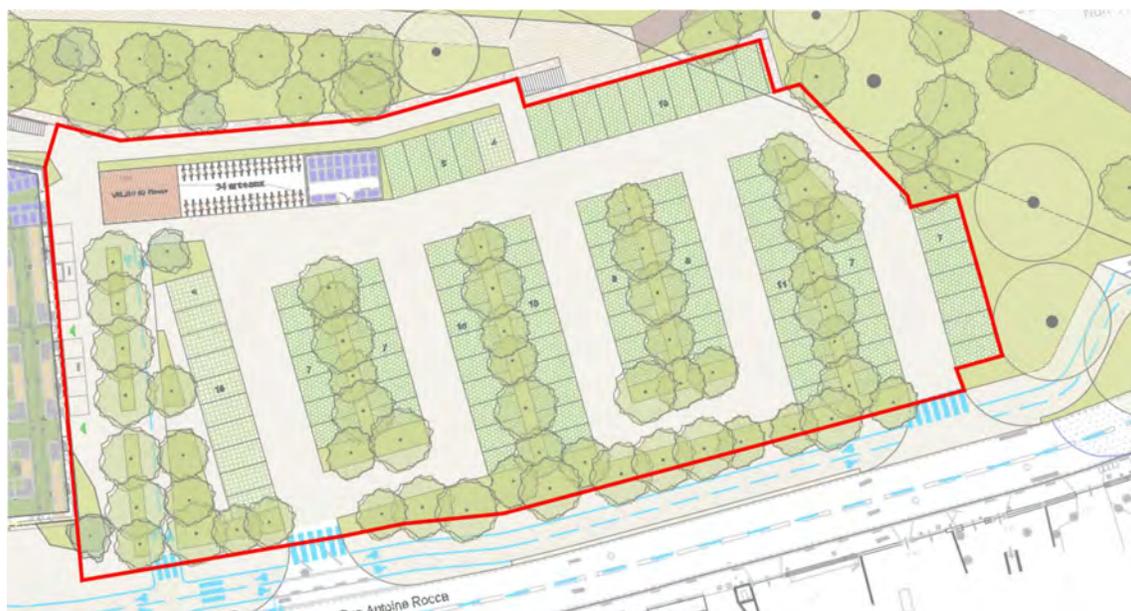
Figure 6 : Extrait du plan d'aménagement représentant le parking Sud

Le parking réalisé au Sud du projet est un parking paysagé avec des poches de stationnement en revêtement perméable. Sur ce parking, les eaux pluviales sont infiltrées sous les poches de stationnement et sous les espaces verts. Une surverse est prévue vers le réseau existant.

La gestion des eaux pluviales du projet sera réalisée par infiltration grâce à l'ensemble des surfaces d'espaces verts et de stationnement en pavés enherbés. Les couches de forme des parkings seront en grave drainante sur une épaisseur de 40cm (30% de pourcentage de vide).

<i>Infiltration</i>		
Débit de fuite	4,18	l/s
Surface du Bassin Versant	0,38	ha
Surface active du Bassin Versant	0,25	ha
Volume de rétention nécessaire calculé	64	m ³
Volume stockage parking	77	m ³

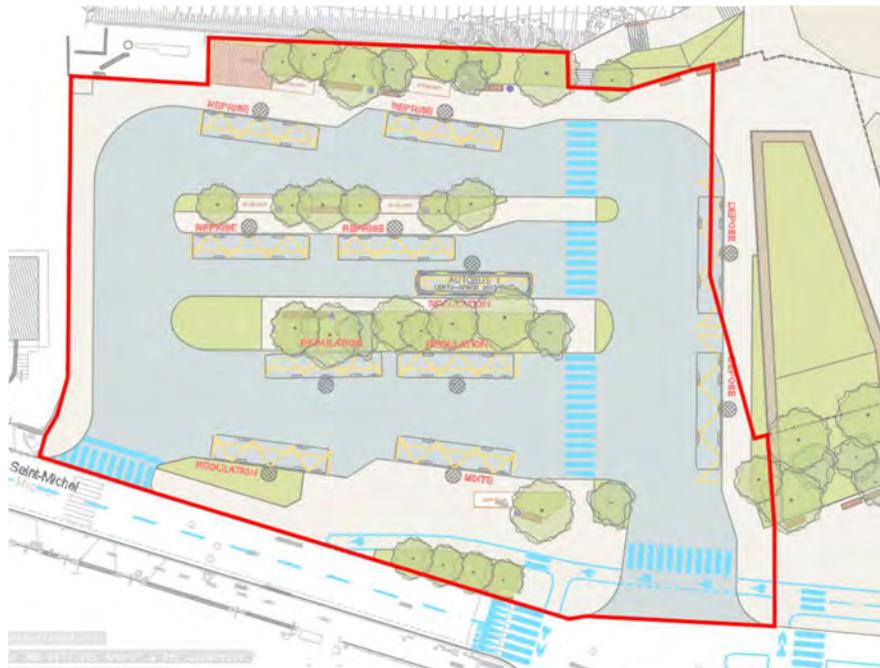
Figure 7 : Extrait du plan d'aménagement représentant le pôle bus

Le projet de pôle bus, compte tenu des emprises restreintes, ne permet pas de prévoir de stockage à ciel ouvert.

Après échange avec le service assainissement de Cœur d'Essonne, il a été demandé de ne pas prévoir d'ouvrage de stockage enterré. Les espaces verts sur le périmètre auront un décaissé de 10cm permettant de stocker une partie des pluies courantes. Les pluies seront collectées via des canalisations traditionnelles d'assainissement. Le tableau ci-dessous permet de comparer les surfaces existantes et projetées :

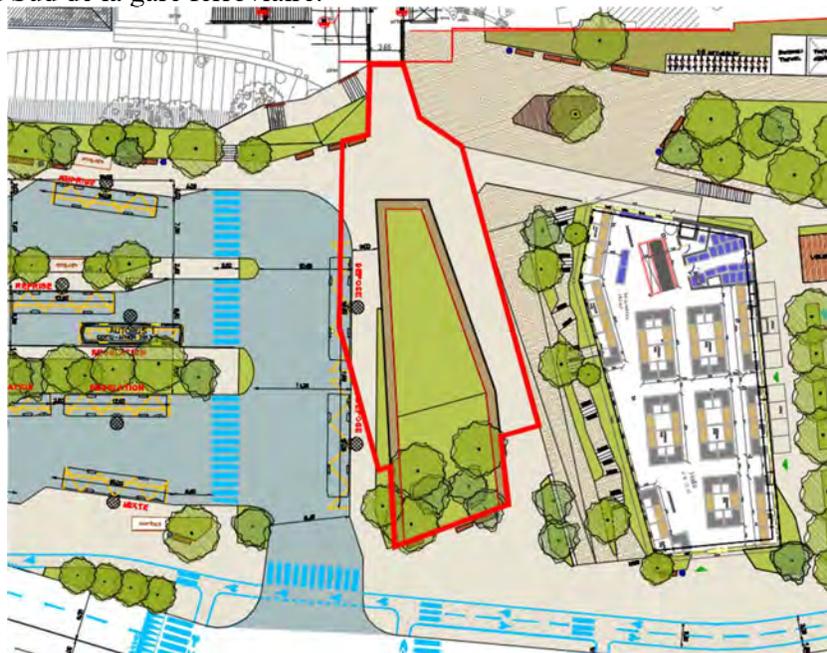
Figure 8 : Extrait du plan d'aménagement représentant l'ensemble bureaux

Ce chapitre concerne la gestion des eaux pluviales pour l'immeuble de Bureau et la passerelle adjacente au Sud de la gare ferroviaire.

Le projet consiste en l'aménagement d'un immeuble en R+1 qui accueillera des bureaux à ses différents étages.

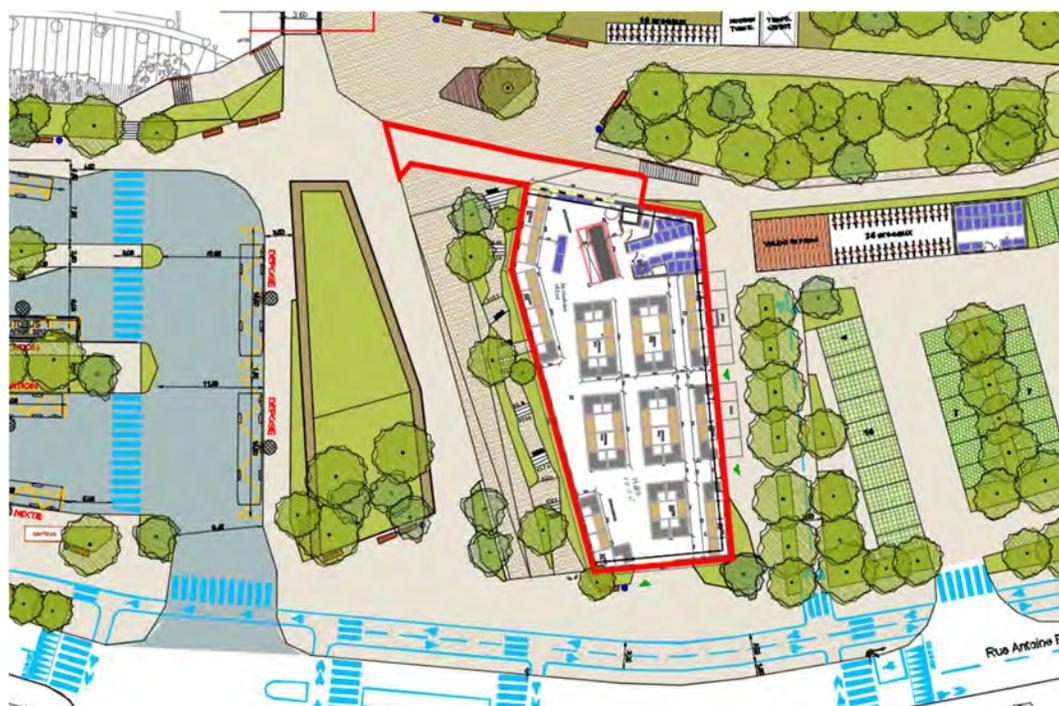
Figure 9 : Extrait du plan d'aménagement représentant la halle de marché

Ce chapitre concerne la gestion des eaux pluviales pour la Halle du Marché et la passerelle adjacente au Sud de la gare ferroviaire.

Le projet consiste en l'aménagement d'un immeuble en R+1 qui accueillera un marché à son étage supérieur (niveau rue Antoine Rocca) et un commerce et un hall à son rez-de-chaussée (niveau quai gare ferroviaire).

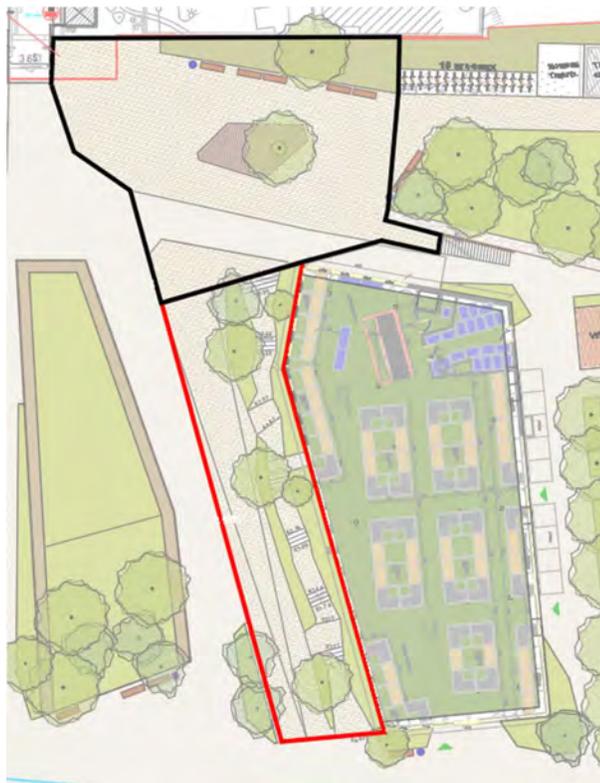
Figure 10 : Extrait du plan d'aménagement représentant le mail central et le parvis de la gare

Les contraintes du site ne permettent pas de prévoir d'ouvrage de régulation sur ce périmètre :

- Le mail central entre les deux bâtiments présente une pente en long d'environ 10%, les eaux pluviales ne peuvent pas être stockées en surface. De plus, compte tenu de la forte présence de réseaux divers, il n'est pas possible de prévoir d'ouvrage enterré pour stocker les eaux pluviales,
- Le parvis le long de la gare présente également une pente en travers assez marquée (4%). Là encore de nombreux réseaux se trouvent sous aménagement et ne permettent pas de prévoir un ouvrage enterré pour stocker les eaux pluviales.

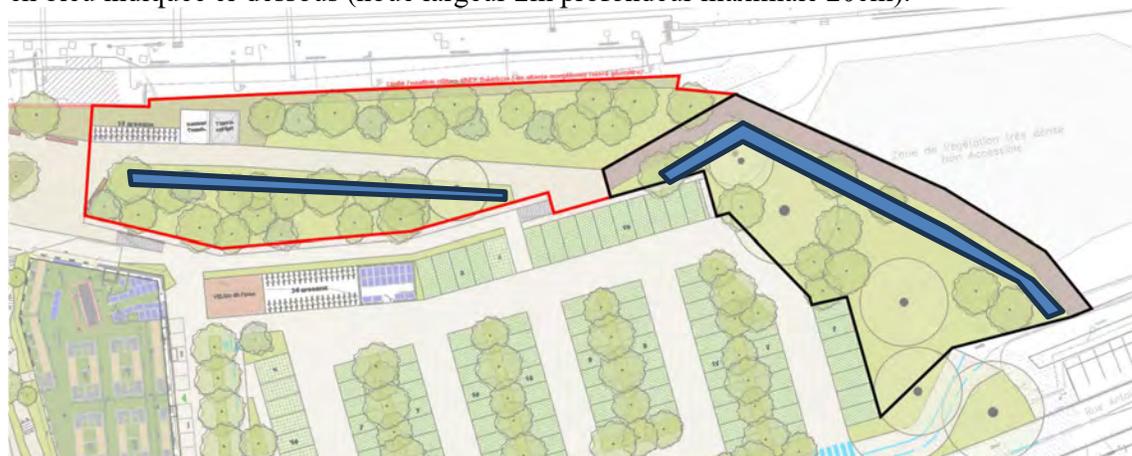
Figure 11 : Extrait du plan d'aménagement représentant la promenade

- Le secteur entouré en noir est composé d'un cheminement piéton en platelage bois, les eaux sont pentées vers les espaces verts qui récoltent et infiltrent les eaux pluviales,
- Le secteur entouré en rouge est composé d'un cheminement piéton imperméable, les eaux pluviales sont acheminées vers la zone d'espace vert en bleu.

Les eaux pluviales sont acheminées vers les espaces verts et plus spécifiquement vers la bande en bleu indiquée ci-dessous (noue largeur 2m profondeur maximale 20cm).

La gestion des eaux pluviales du projet sera réalisée par infiltration grâce à la noue

Infiltration		
Débit de fuite	0.59	l/s
Surface du Bassin Versant	0,2116	ha
Surface active du Bassin Versant	0,072	ha
Volume de rétention nécessaire calculé	24	m3
Hauteur en eau moyenne de la noue	10	cm

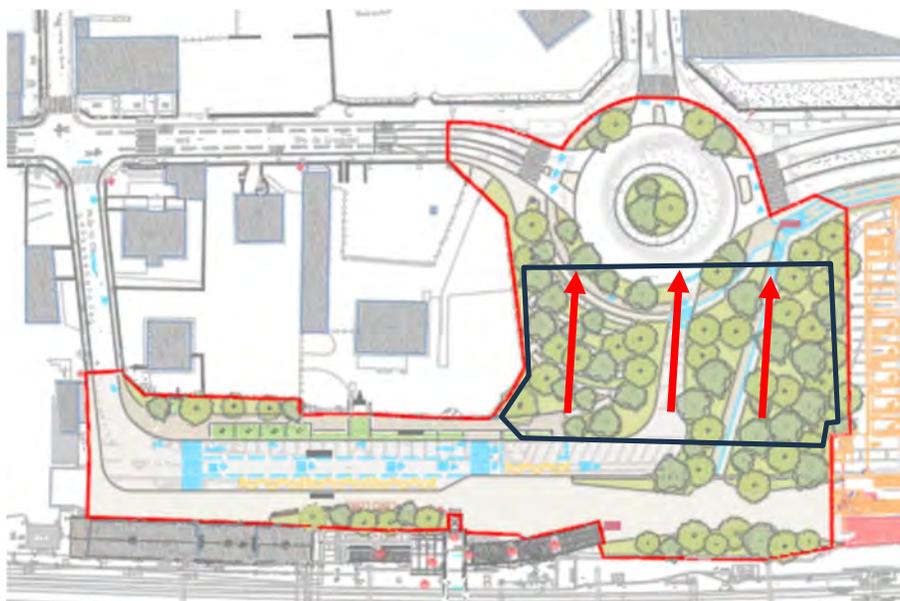
Figure 12 : Extrait du plan d'aménagement représentant le parvis de la gare, la voie nouvelle et le giratoire

Le projet de requalification du parvis de la gare et du giratoire, compte tenu des emprises restreintes, ne permet pas de prévoir de stockage à ciel ouvert. La portion de voirie nouvelle (zone encadrée en noir ci-dessous) se caractérise par une pente en long très marquée (11%), les espaces verts présent sur ce sous-secteur ne peuvent donc pas assurer une régulation des eaux pluviales.

Après échange avec le service assainissement de Cœur d'Essonne, il a été demandé de ne pas prévoir d'ouvrage de stockage enterré. Les espaces verts sur le périmètre auront un décaissé de 10cm permettant de stocker une partie des pluies courantes. Les pluies seront collectées via des canalisations traditionnelles d'assainissement.

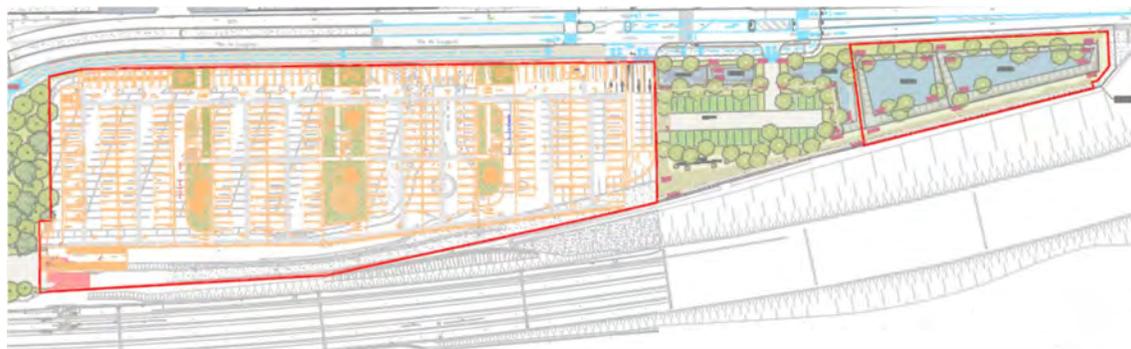
Figure 13 : Extrait du plan d'aménagement représentant le parking silo

Les eaux pluviales du parking Silo sur le secteur Ouest sont acheminées vers un bassin à ciel ouvert qui se trouve au Nord du périmètre.

La gestion des eaux pluviales du projet sera réalisée par infiltration en fond de bassin et débit régulé vers le réseau existant à proximité.

Régulation		
Débit de fuite	1.32	l/s
Surface du Bassin Versant	1.3241	ha
Surface active du Bassin Versant	1.1	ha
Volume de rétention nécessaire calculé	830	m ³
Volume stockage bassin	830	m ³
Hauteur en eau du bassin	1.00	m

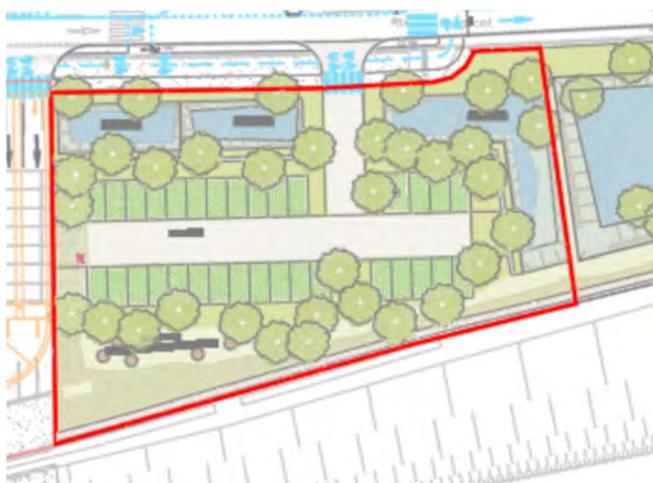
Figure 14 : Extrait du plan d'aménagement représentant le parking Nord à ciel ouvert

Le parking à ciel ouvert à l'Ouest du projet entre le parking silo et son bassin est un parking paysagé avec des poches de stationnement en revêtement perméable. Sur ce parking, les eaux pluviales sont infiltrées sous les poches de stationnement et sous les espaces verts.

La gestion des eaux pluviales du projet sera réalisée par infiltration grâce à l'ensemble des surfaces d'espaces verts et de stationnement en pavés enherbés, compte tenu du faible coefficient d'infiltration, un débit régulé sera également mis en place vers le bassin à ciel ouvert au Nord du parking.

<i>Infiltration</i>		
Débit de fuite	0.5	l/s
Surface du Bassin Versant	0,2556	ha
Surface active du Bassin Versant	0.1391	ha
Volume de rétention nécessaire calculé	60	m3
Volume de rétention stocké	60	m3
Hauteur en eau moyenne	25	cm

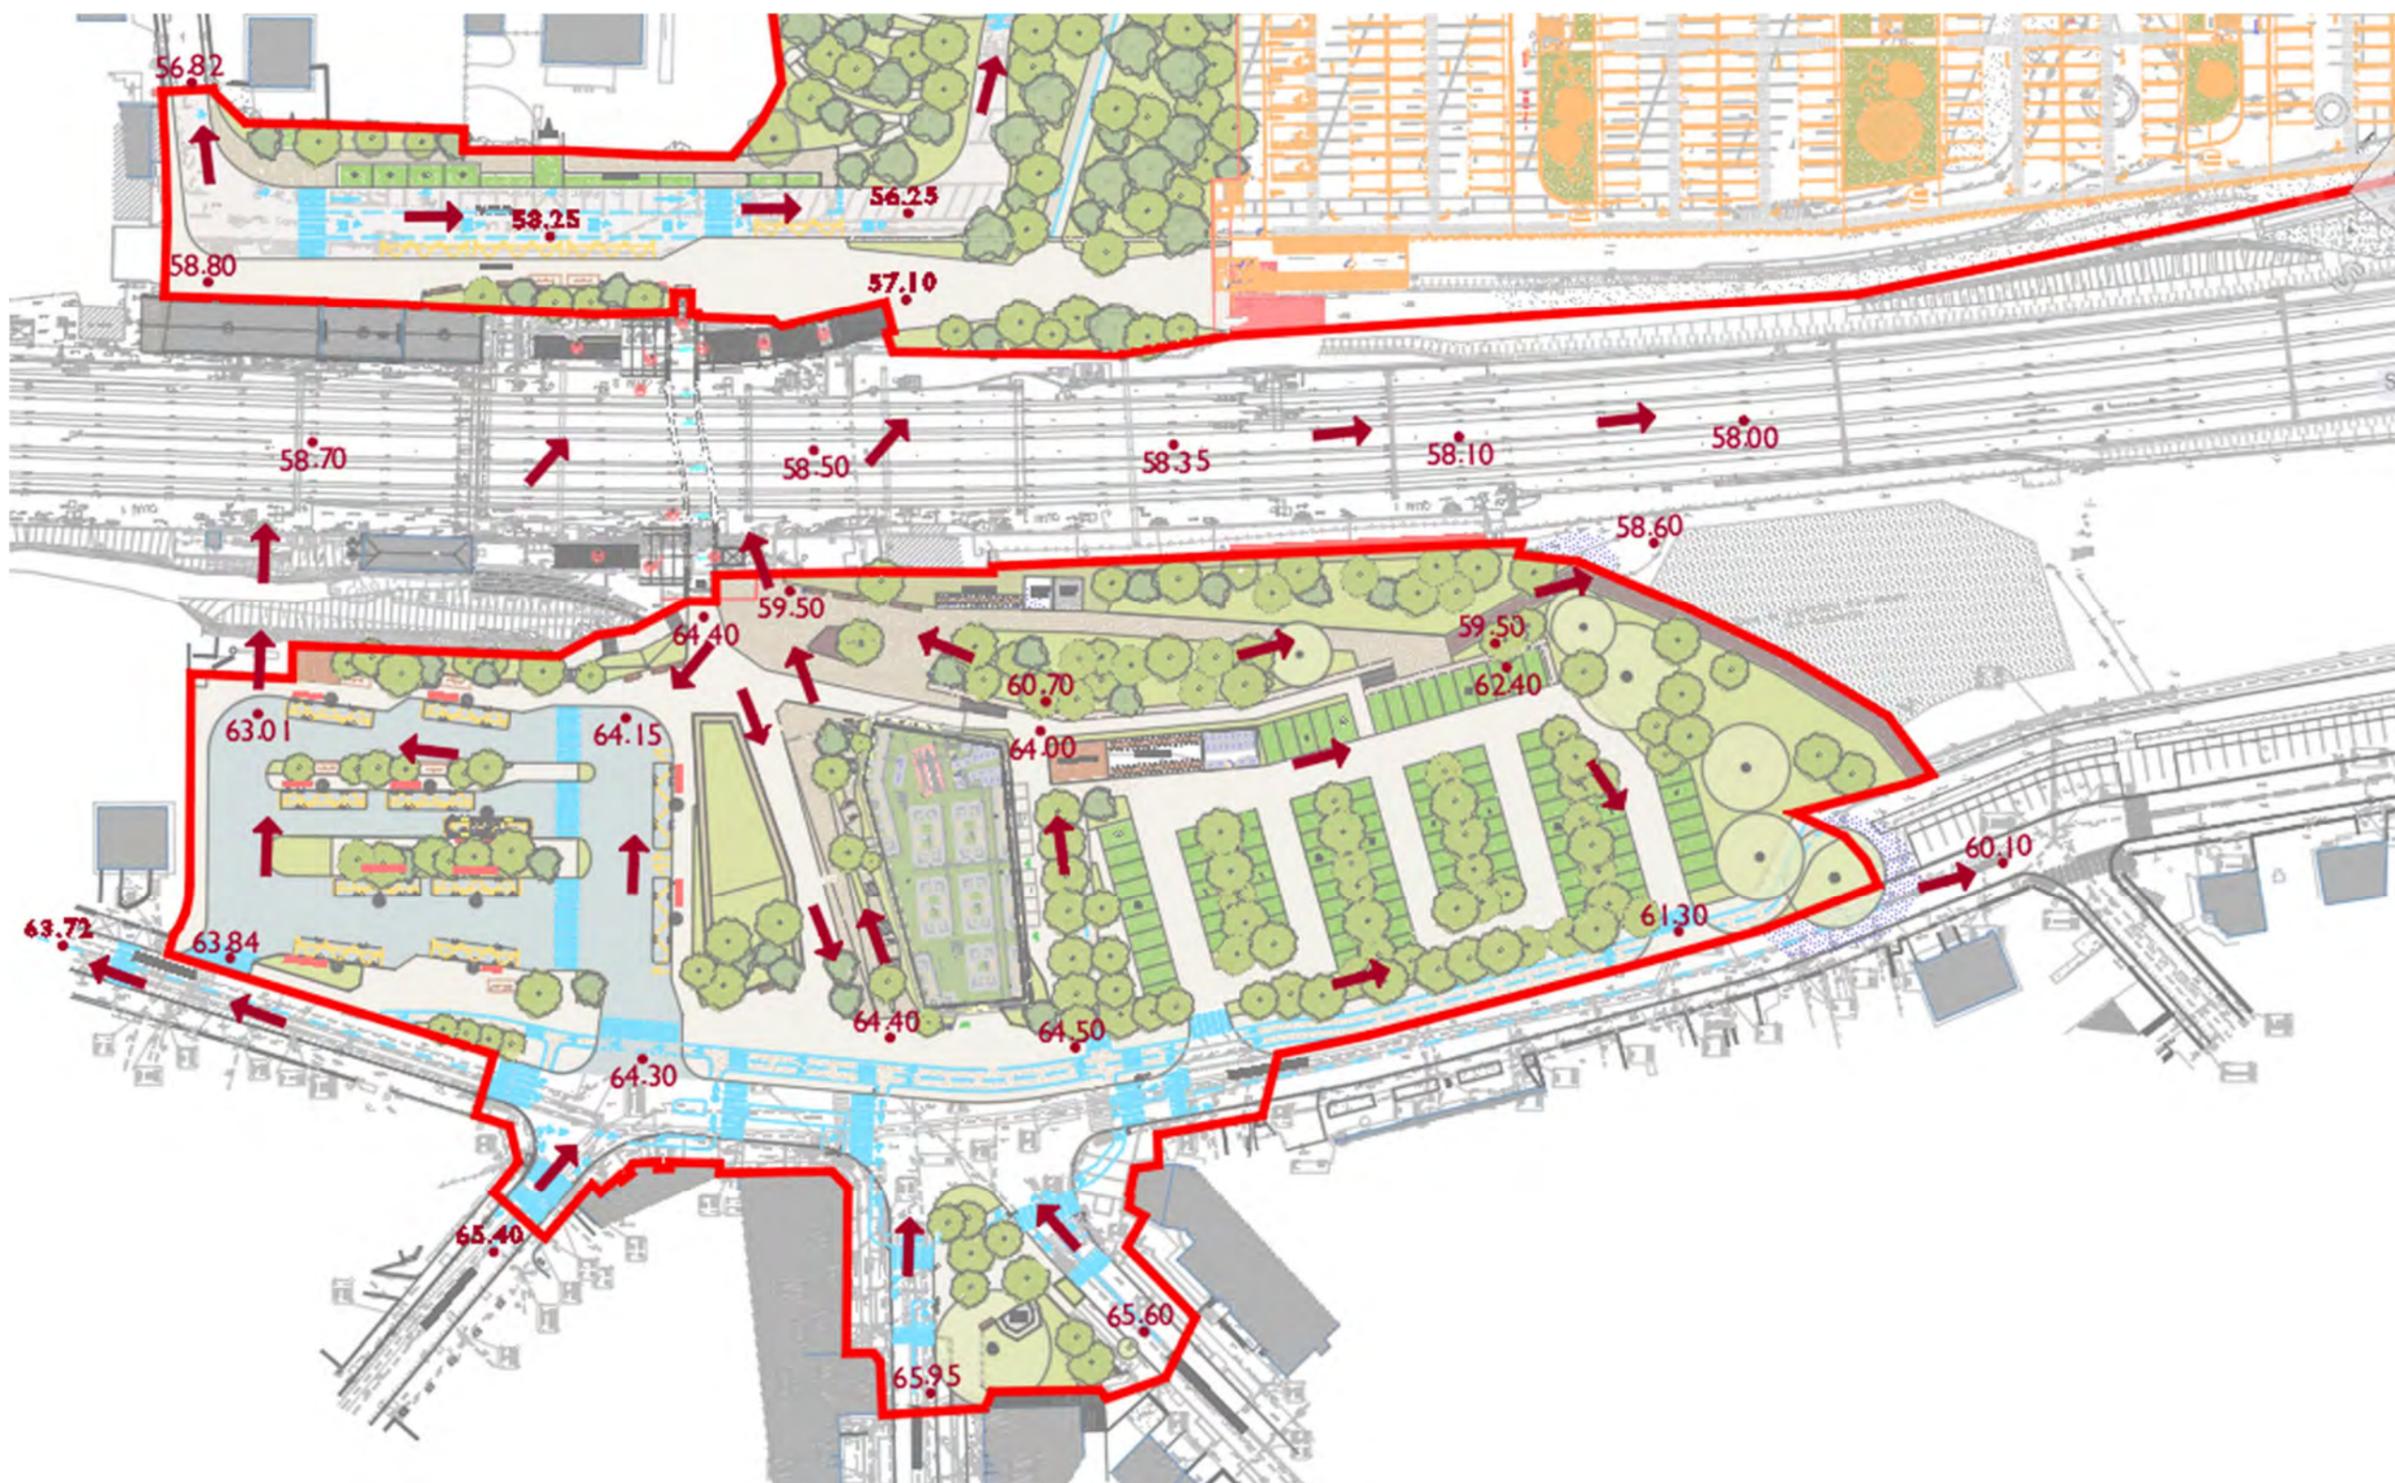
Figure 15 : Extrait du plan d'aménagement représentant les sens d'écoulements du Secteur Sud

Les schémas ci-dessous permettent d'indiquer le chemin privilégié de l'eau lors d'une pluie exceptionnelle.

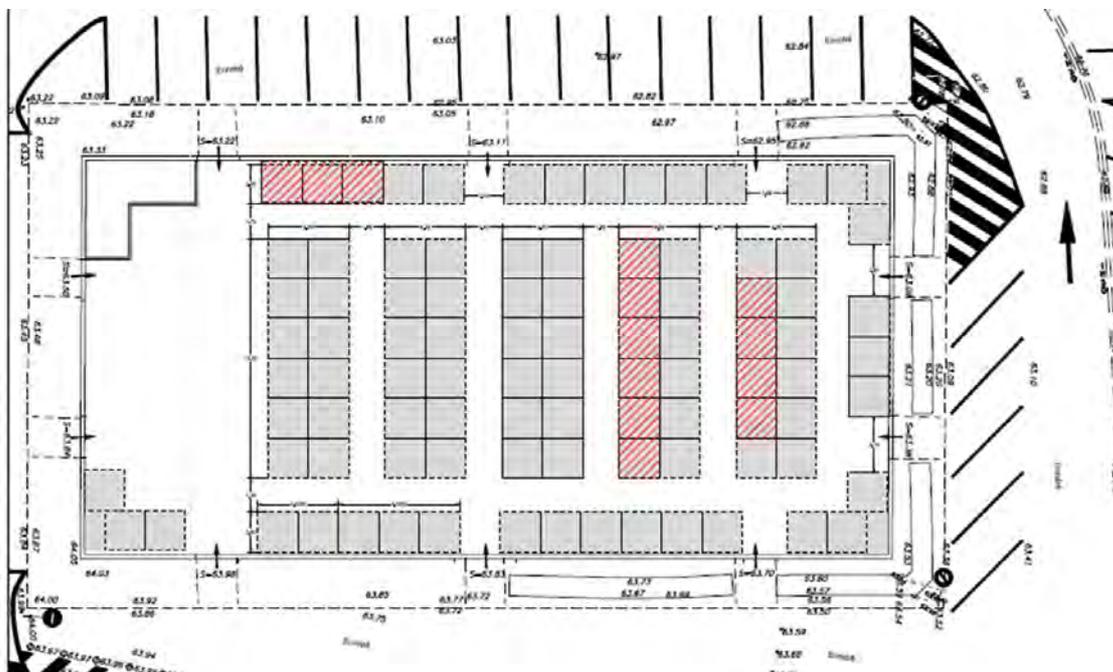
Figure 1 : Plan de niveau du bâtiment

Le site est composé d'un bâtiment de commerce (Hall du marché) et dispose d'un vaste parking automobile avec des voies d'accès bien définies.

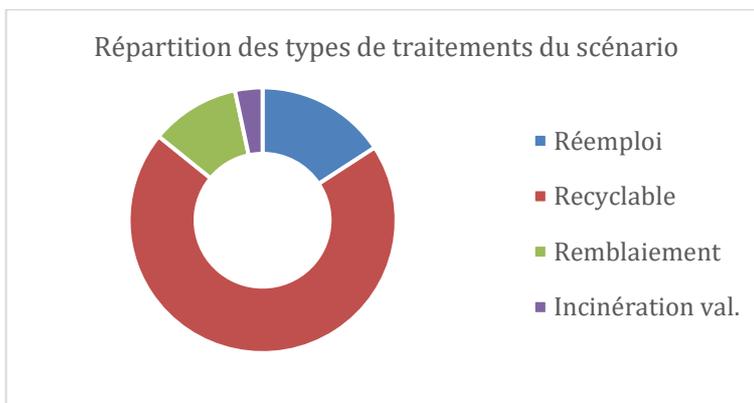
Type de valorisation	Poids (t)
Réemploi	44.29t
Recyclage	196.62t
Incinération val.	9.31t
Remblaiement	30.31t

Le gisement fait part d'une forte quantité de béton (environ 20 % de la quantité totale valorisable) qui a de nombreuses filières de valorisation afin de les utiliser soit en réemploi en couche de forme après concassage soit en granulat pour du béton recyclé. Les taux de valorisation peuvent atteindre 70% à 80%. Certains éléments préfabriqués peuvent être démontés via sciage pour être réutilisés ultérieurement.

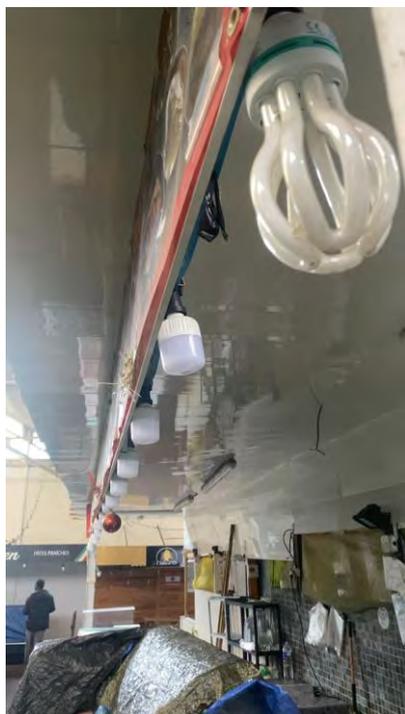
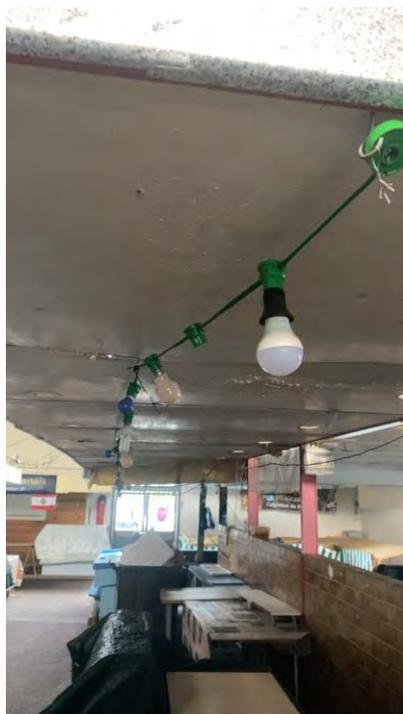
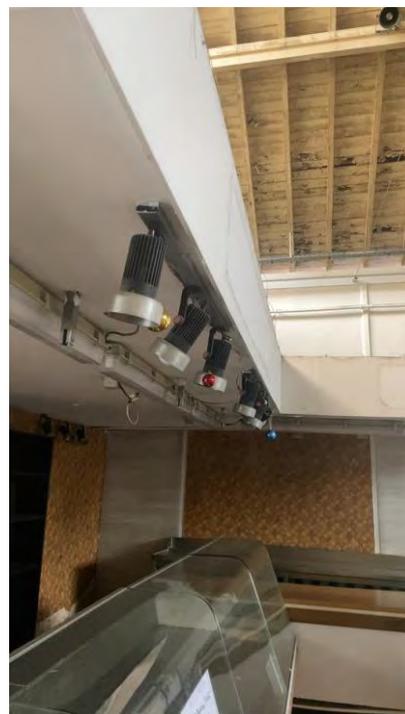
Ampoule fluocompacte - poids indicatif : 0,05 kg

Catégorie	10.3 - Appareils d'éclairage – 10.3.475 - Autres appareils d'éclairage
Quantité totale	100 u
Nombre / Nombre de lot	100
Masse Totale	0.01 t

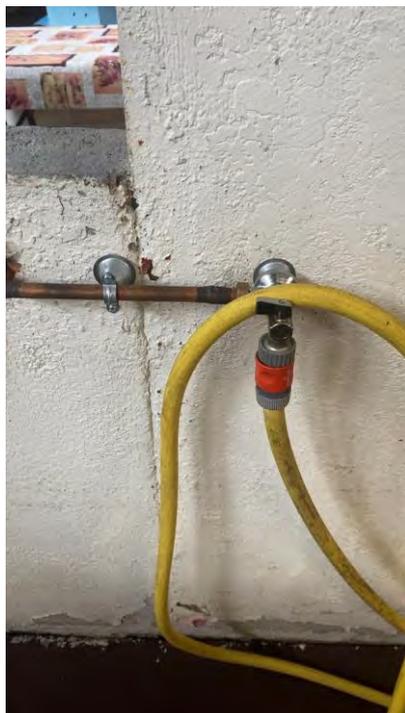
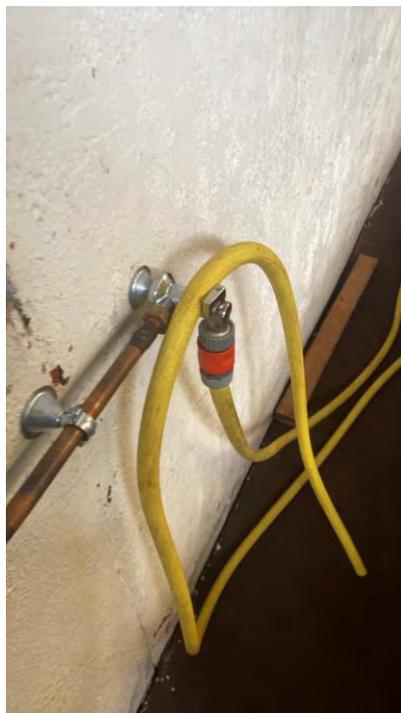
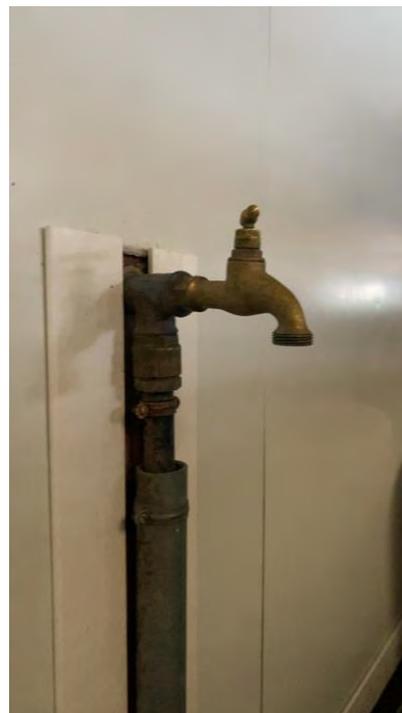
Applique et robinet machine à laver- laiton - poids indicatif : 0,23 kg

Catégorie	9.2 - Réseaux intérieurs de distribution et d'évacuation - 9.2.416 - Coudes et accessoires
Quantité totale	3 u
Nombre / Nombre de lot	3
Masse Totale	0 t

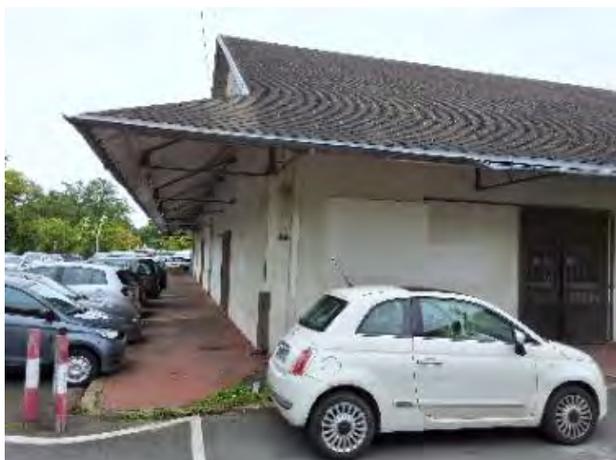
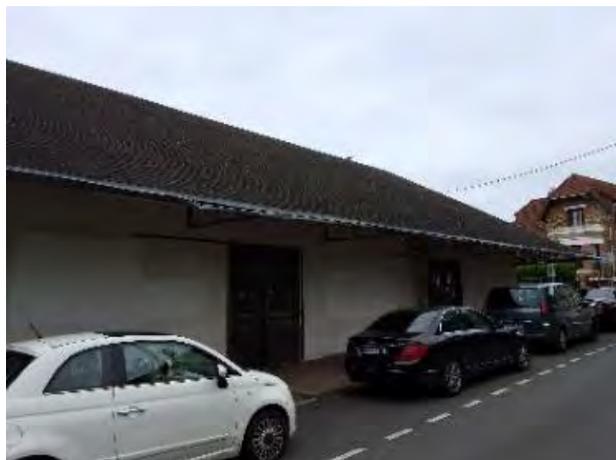
Ardoise naturelle -32 x 22- ep 4,5 mm - poids indicatif : 34 kg /M2

Catégorie	4.2 - Toitures en pente (tuiles, ardoises, etc) – 4.2.252 - Ardoises
Quantité totale	1280 m2
Nombre / Nombre de lot	1
Masse Totale	43.43 t

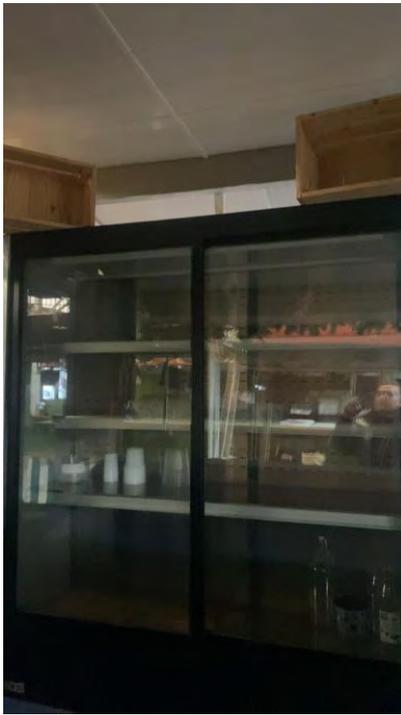
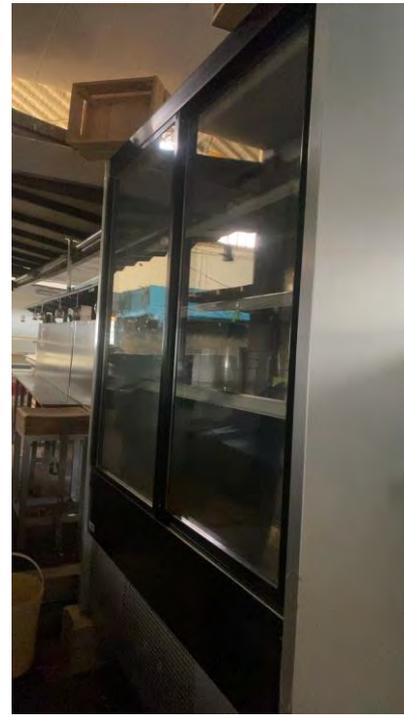
Armoire réfrigérante positive - double porte vitrée - 1200 x 745 x 1950 mm- masse indicative : 150 kg

Catégorie	11.3 - Équipements - 11.3.520 - Equipements technique de RIE
Quantité totale	1 u
Nombre / Nombre de lot	1
Masse Totale	0.15 t
