CŒUR ESSONNE AGGLOMERATION

Aménagement du pôle Gare – Place de la Gare –
SAINTE-GENEVIEVE-DES-BOIS (91)

Bilan des émissions de Gaz à Effet de Serre

Rapport

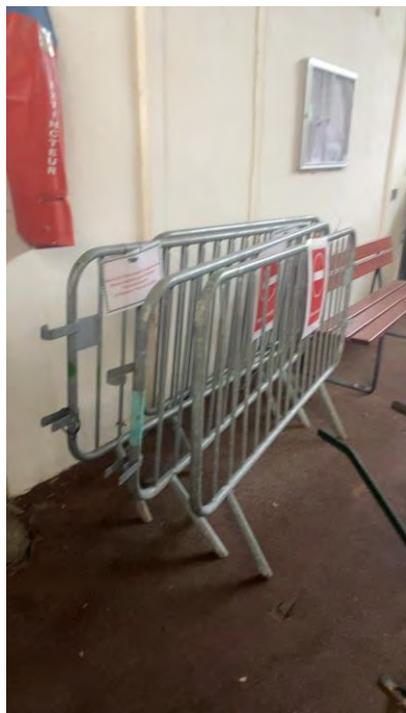
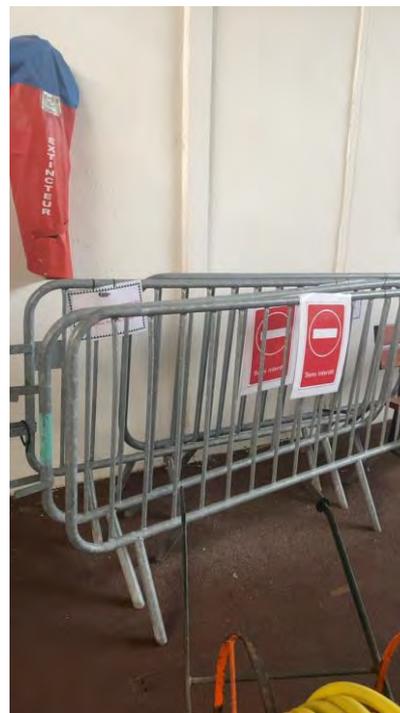
Barriere de parking - hauteur indicatif : 1,04m - poids indicatif : 50 kg

Catégorie	11.4 - Autres - 11.4.522 - Autres
Quantité totale	4 u
Nombre / Nombre de lot	4
Masse Totale	0.2 t

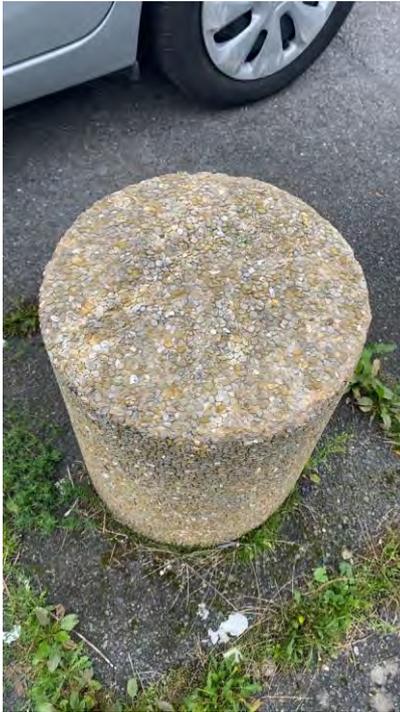
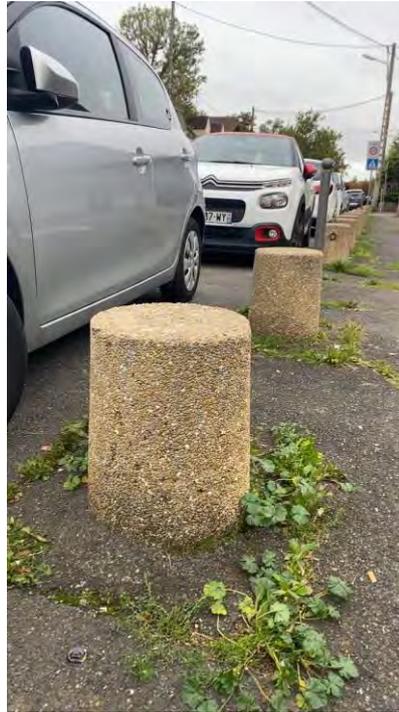
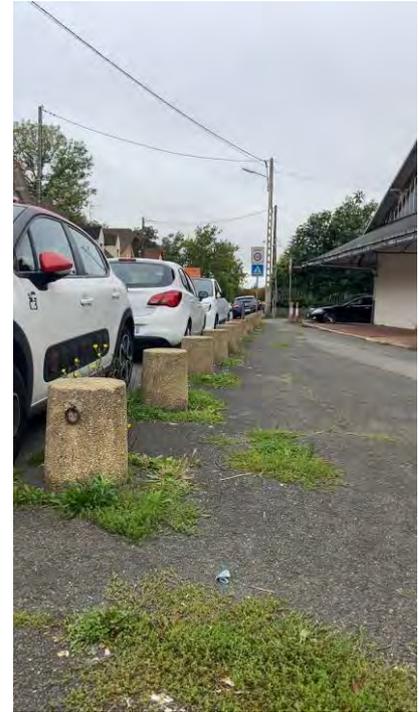
Béton - Eval volume - poids indicatif : 2387 kg / M3

Catégorie	3.2 - Poutres – 3.2.183 - Autres Poutres
Quantité totale	30.73 m3
Nombre / Nombre de lot	60
Masse Totale	73.37 t

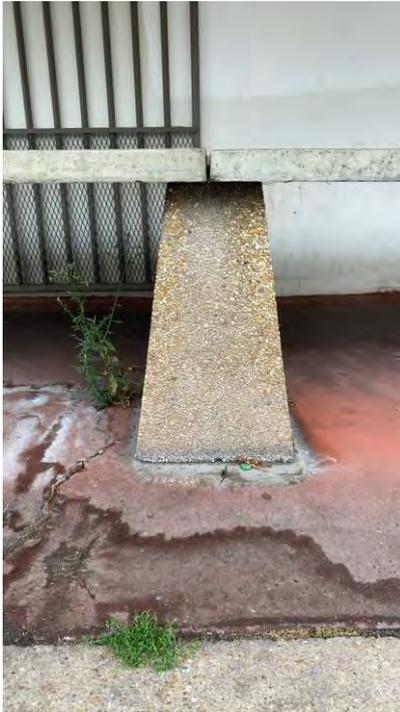
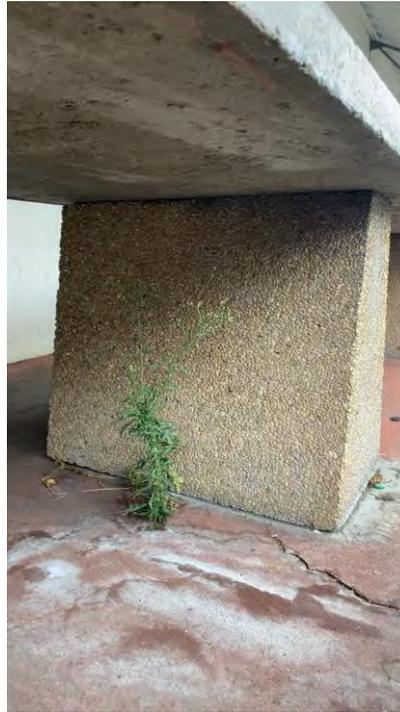
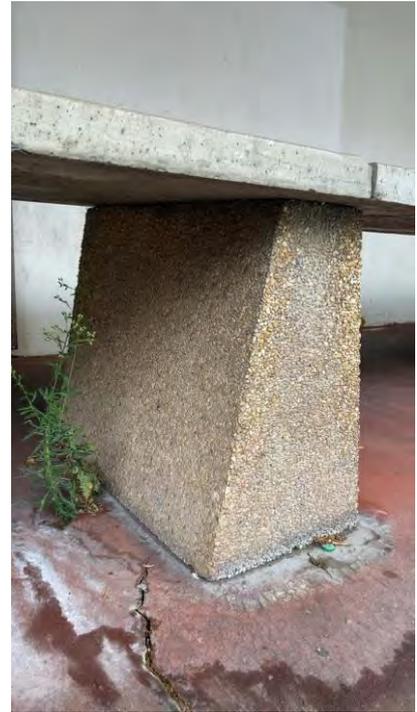
Béton - volume - poids indicatif : 2390 kg / M3

Catégorie	3.5 - Poteaux - 3.5.190 - Autres poteaux
Quantité totale	2.52 m3
Nombre / Nombre de lot	29
Masse Totale	6.03 t

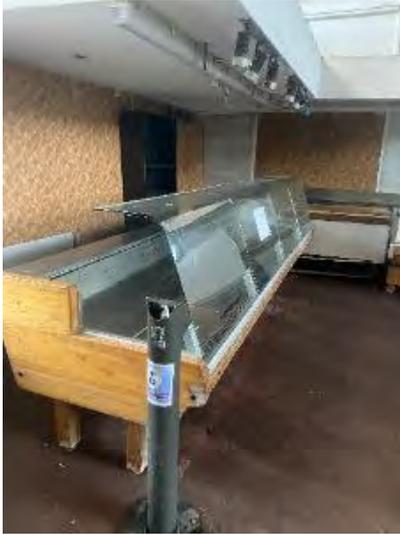
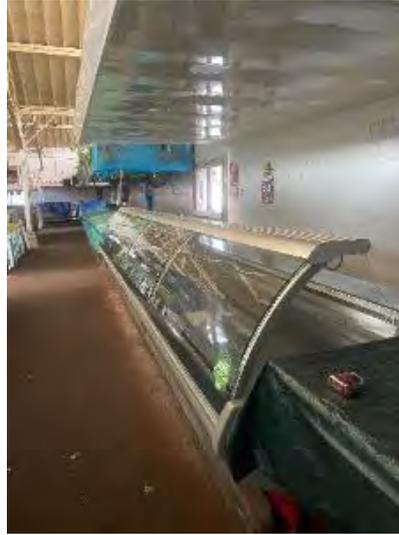
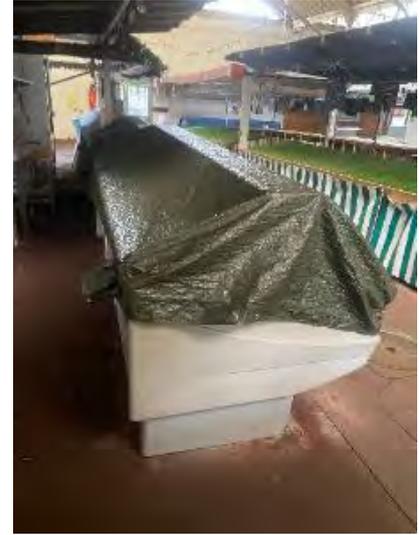
Chambre froide -1,8m³ - poids indicatif : 330 kg

Catégorie	11.3 - Équipements - 11.3.520 - Equipements technique de RIE
Quantité totale	13 u
Nombre / Nombre de lot	13
Masse Totale	4.29 t

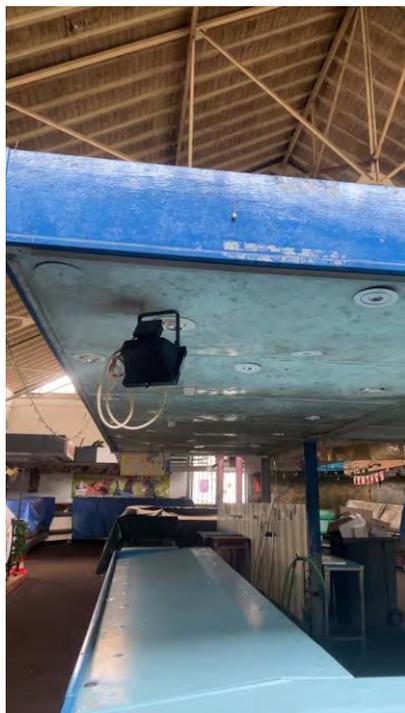
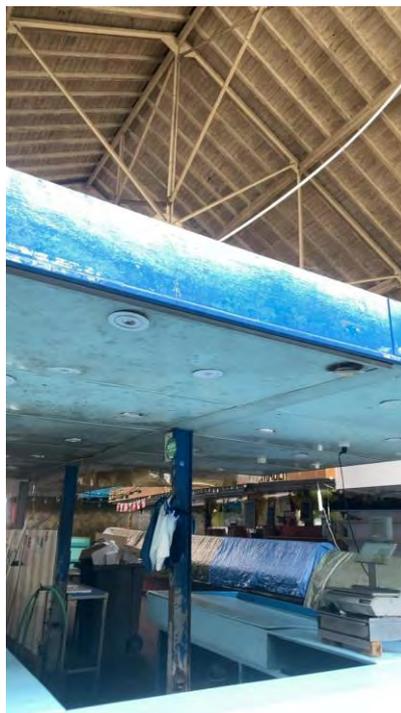
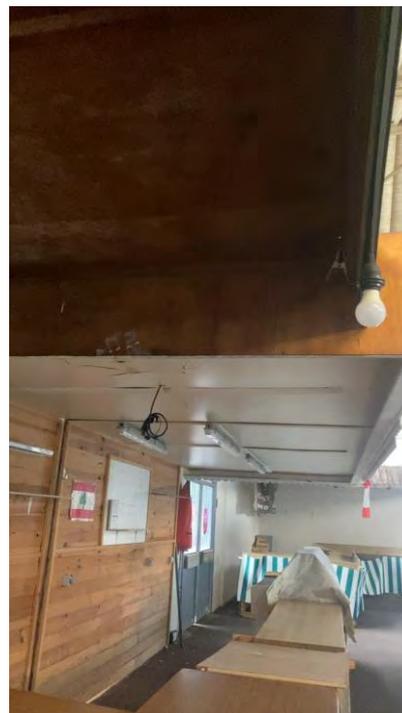
Charpente traditionnelle- bois résineux (évaluation en M3 - bois sans ferrure)

Catégorie	4.2 - Toitures en pente (tuiles, ardoises, etc) – 4.2.254 - Charpente en bois
Quantité totale	46.82 m3
Nombre / Nombre de lot	3
Masse Totale	21.35 t

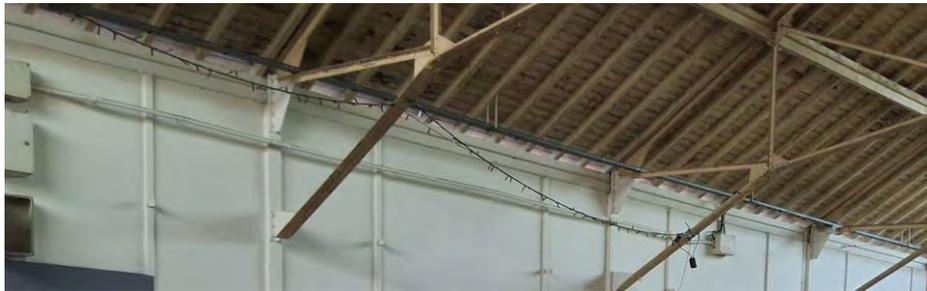
Chemin de cable - tôle galvanisée -bord droit- dim indicatives : 24mmx100mm - ep 1,5 - eval ml - poids indicatif : 1,42kg/ml

Catégorie	10.2 - Distributions électriques (câblages, chemins de câbles, réseaux informatiques et téléphoniques, etc.) - 10.2.456 - Chemins de câbles
Quantité totale	40 m
Nombre / Nombre de lot	1
Masse Totale	0.06 t

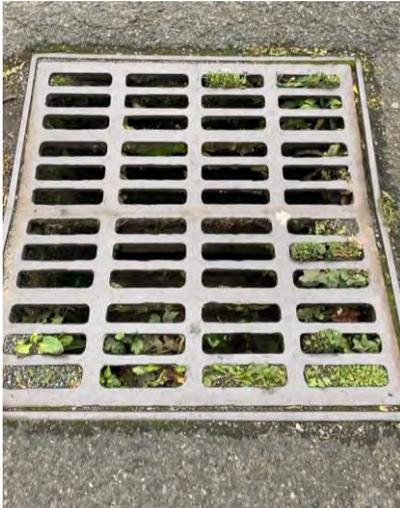
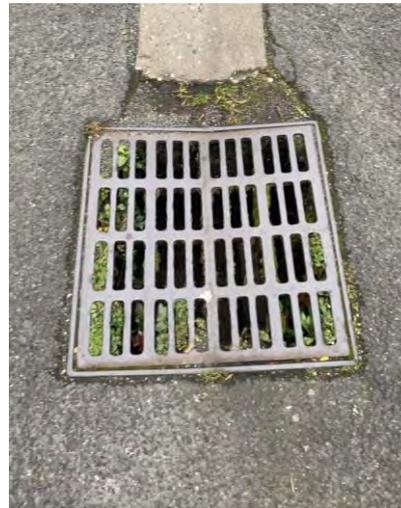
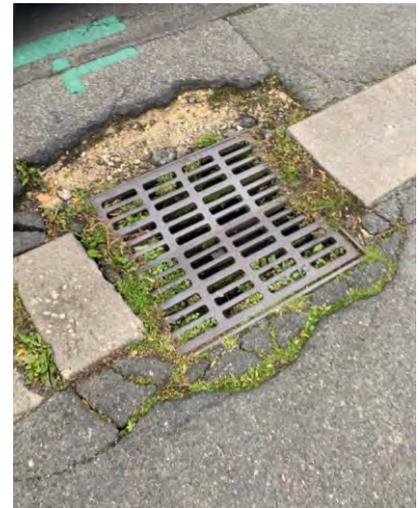
Couvercle de regard - fonte - poids indicatif : 70 kg / M2

Catégorie	1.3 - Voiries, revêtements - 1.3.236 - Regards de visites / grilles d'avaloir
Quantité totale	7.82 m2
Nombre / Nombre de lot	21
Masse Totale	0.55 t

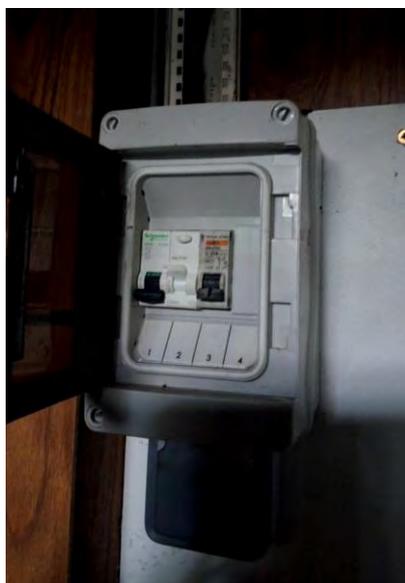
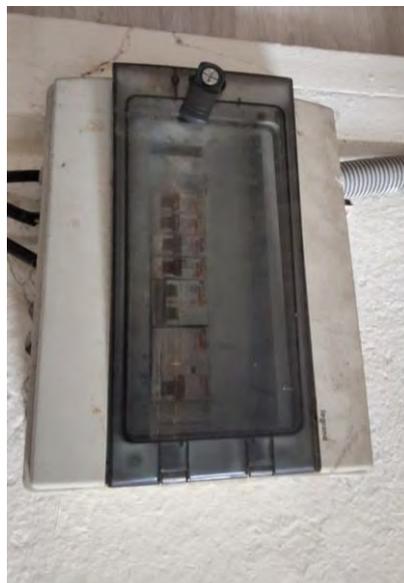
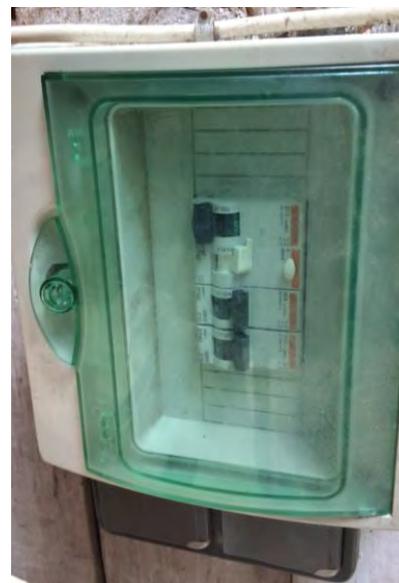
Fiche Matériau

Disjoncteur de branchement différentiel 2P-4P - poids indicatif : 0,6kg

Catégorie	10.1 - Tableau général basse tension et armoires divisionnaires – 10.1.454 - Autres éléments de tableau général basse tension et armoires divisionnaires
Quantité totale	20 u
Nombre / Nombre de lot	20
Masse Totale	0.01 t

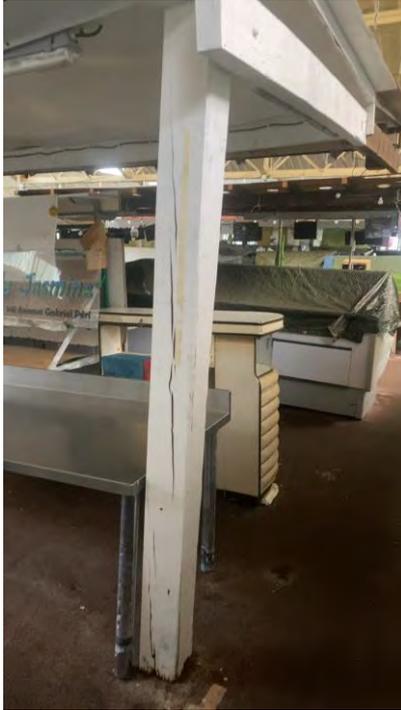
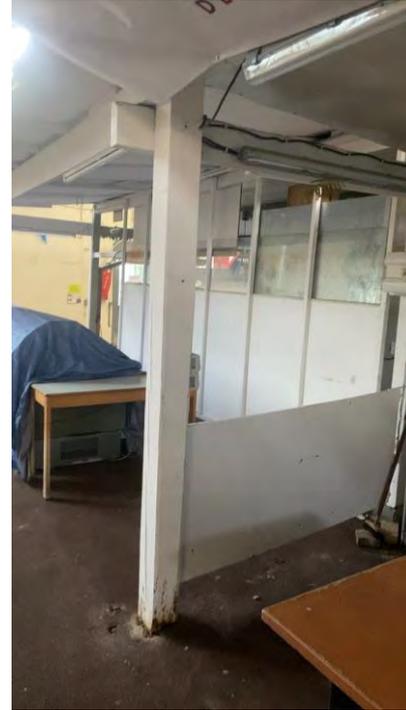
Fiche Matériau

Élément porteur en bois (poutre - solive - poteaux) - eval volume / poids indicatif : 780 kg/M3

Catégorie	3.5 - Poteaux - 3.5.190 - Autres poteaux
Quantité totale	0.18 m3
Nombre / Nombre de lot	4
Masse Totale	0.14 t

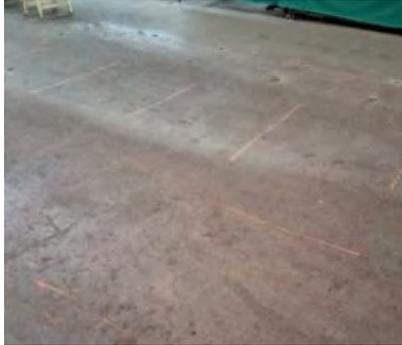
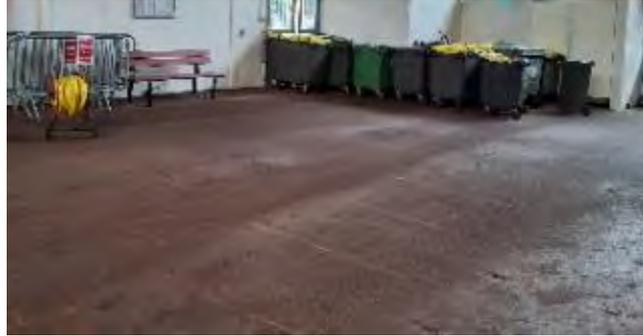
Fiche Matériau

Enrobé 4cm - sans amiante et sans goudron - poids indicatif : 100 kg / M2

Catégorie	1.3 - Voiries, revêtements – 1.3.234 - Revêtements de sol extérieurs
Quantité totale	785 m2
Nombre / Nombre de lot	1
Masse Totale	78.5 t

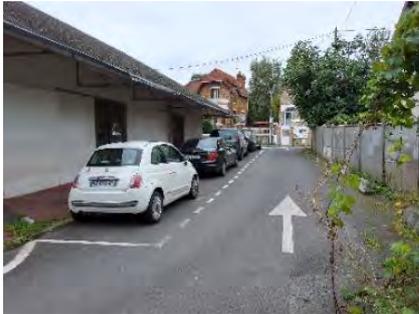
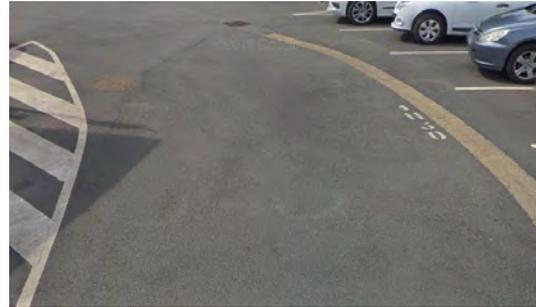
Fiche Matériau

Enrobé 7cm - sans goudron - sans amiante - poids indicatif : 175 kg / M2

Catégorie	1.3 - Voiries, revêtements – 1.3.234 - Revêtements de sol extérieurs
Quantité totale	2260 m2
Nombre / Nombre de lot	1
Masse Totale	395.5 t

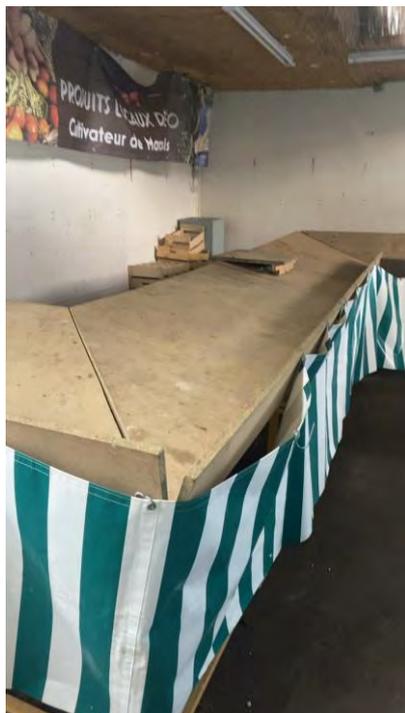
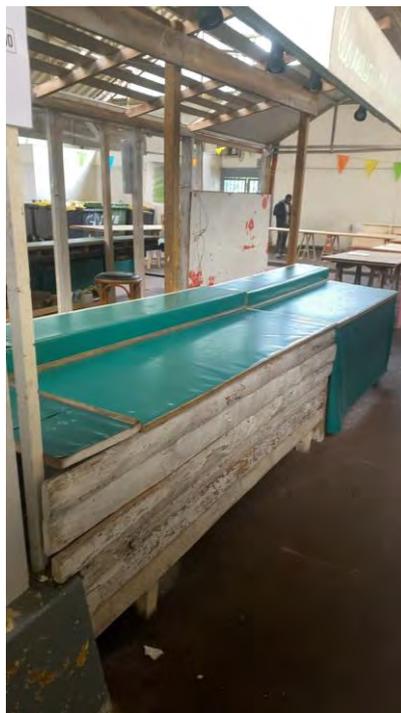
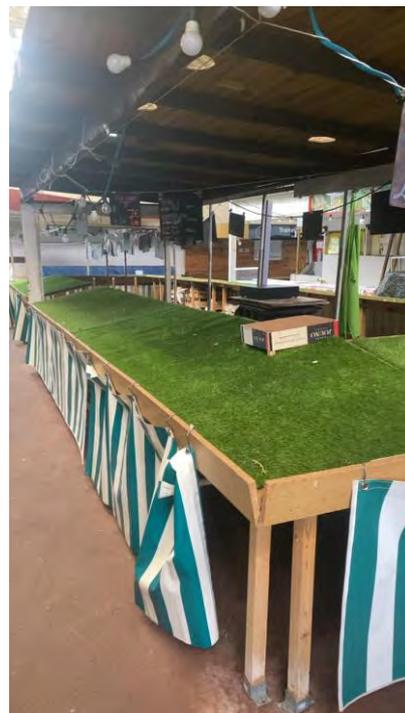
Fiche Matériau

Etabli de travail professionnel à caisson 1,50 m - plateau bois multiplis 30 mm

Catégorie	10.8 - Équipements spéciaux divers - 10.8.497 - Autres équipements spéciaux divers
Quantité totale	40 u
Nombre / Nombre de lot	40
Masse Totale	2.92 t

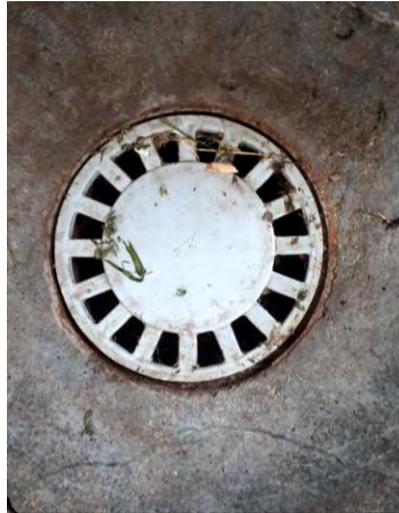
Fiche Matériau

Grille de regard - PVC - dims indicatives : 38x38 - masse indicative : 1,512

Catégorie	1.3 - Voiries, revêtements – 1.3.236 - Regards de visites / grilles d'avaloir
Quantité totale	3 u
Nombre / Nombre de lot	3
Masse Totale	0 t

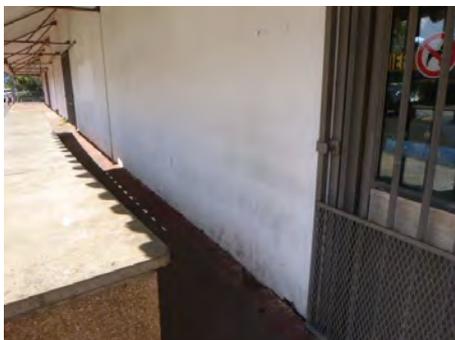
PRELEVEMENT : P001

Nom du client	Numéro de dossier	Pièce ou local
MAIRIE DE SAINTE GENEVIEVE DES BOIS	52099 - SGDB HALLE DU MARCHÉ DE LA GARE	RDC - Façade avant
Matériau	Date de prélèvement	Nom de l'opérateur
Peinture+enduit ciment+béton	04/04/2023	LEFLOND Stéphane

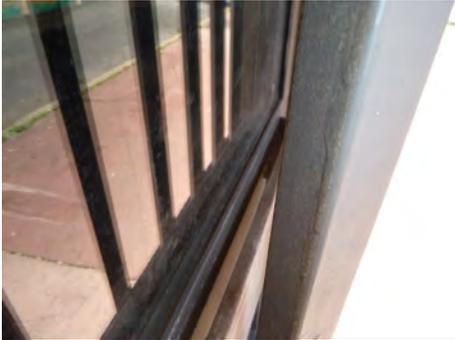
PRELEVEMENT : P002		
Emplacement

Nom du client	Numéro de dossier	Pièce ou local
MAIRIE DE SAINTE GENEVIEVE DES BOIS	52099 - SGDB HALLE DU MARCHÉ DE LA GARE	RDC - Façade avant
Matériau	Date de prélèvement	Nom de l'opérateur
Joint mousse noir	04/04/2023	LEFLOND Stéphane
Localisation		
Porte - Façade		
Résultat amiante		
Absence d'amiante		
DESCRIPTION DU PRELEVEMENT :		
Objet	Support	Taille
Joint mousse noir		Non précisée
DETAIL DES COUCHES DU PRELEVEMENT :		
Référence Couche	Description visuelle	
C1	Joint, Mousse	
DETAIL DES RESULTATS :		
Référence Couche	PV analyse Amiante	Conclusion amiante
C1		Fibres d'amiante non détectées

# Béton	N/A	#1	#Acide chlorhydrique	#2	#META	immuno	# Aucune fibre d'amiante n'a été détectée **
Référence échantillon FlashLab : 23 FPP005475-002 Référence échantillon client : P002 - Joint moisse toit Localisation : RDC - Façade avant - Façade - Toit Observation(s) :

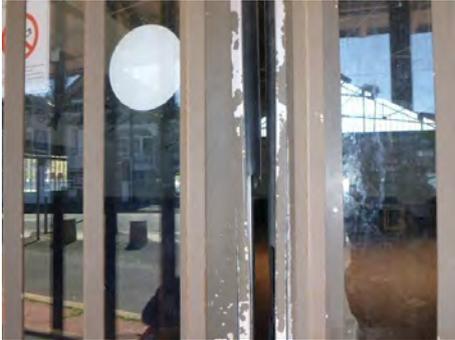
PRELEVEMENT : P003		
Emplacement

Nom du client	Numéro de dossier	Pièce ou local
MAIRIE DE SAINTE GENEVIEVE DES BOIS	52099 - SGDB HALLE DU MARCHÉ DE LA GARE	RDC - Façade avant
Matériau	Date de prélèvement	Nom de l'opérateur
Joint de calfeutrement noir	04/04/2023	LEFLOND Stéphane
Localisation		
Porte - Façade		
Résultat amiante		
Absence d'amiante		
DESCRIPTION DU PRELEVEMENT :		
Objet	Support	Taille
Joint de calfeutrement noir		Non précisée
DETAIL DES COUCHES DU PRELEVEMENT :		
Référence Couche	Description visuelle	
C1	Joint, Souple	
DETAIL DES RESULTATS :		
Référence Couche	PV analyse Amiante	Conclusion amiante
C1		Fibres d'amiante non détectées

# Joint, Moisse	# Matériau synthétique	N/A	N/A	#2	# MOLF	topia	# Aucune fibre d'amiante n'a été détectée **
Référence échantillon FlashLab : 23 FPP005475-003 Référence échantillon client : P003 - Joint de caillasse et toit Localisation : RDC - Façade avant - Façade - Toit Observation(s) :

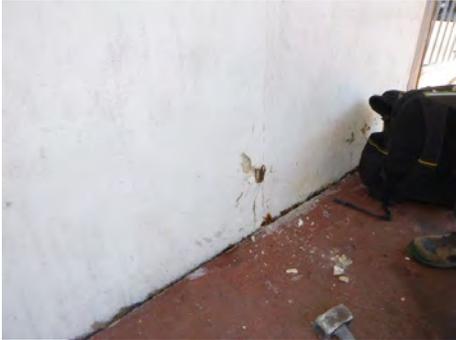
PRELEVEMENT : P004		
Emplacement

Nom du client	Numéro de dossier	Pièce ou local
MAIRIE DE SAINTE GENEVIEVE DES BOIS	52099 - SGDB HALLE DU MARCHE DE LA GARE	RDC - Pignon gauche
Matériau	Date de prélèvement	Nom de l'opérateur
Peinture+enduit ciment+brique	04/04/2023	LEFLOND Stéphane
Localisation		
Mur - Pignon gauche		
Résultat amiante		
Absence d'amiante		
DESCRIPTION DU PRELEVEMENT :		
Objet	Support	Taille
Peinture+enduit ciment+brique		Non précisée
DETAIL DES COUCHES DU PRELEVEMENT :		
Référence Couche	Description visuelle	
C1	Enduit, Ciment, Brique, Peinture	
C2	Peinture, Enduit, Ciment, Brique	
DETAIL DES RESULTATS :		
Référence Couche	PV analyse Amiante	Conclusion amiante
C1		Fibres d'amiante non détectées
C2		Fibres d'amiante non détectées

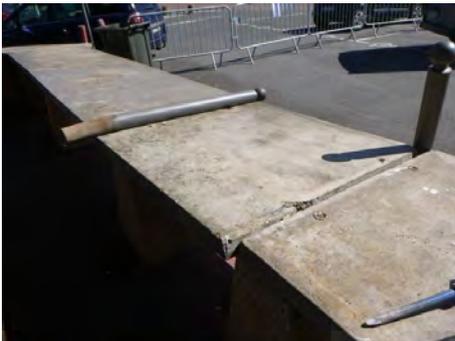
PRELEVEMENT : P005		
Emplacement

Nom du client	Numéro de dossier	Pièce ou local
MAIRIE DE SAINTE GENEVIEVE DES BOIS	52099 - SGDB HALLE DU MARCHÉ DE LA GARE	RDC - Façade avant
Matériau	Date de prélèvement	Nom de l'opérateur
Béton	04/04/2023	LEFLOND Stéphane
Localisation		
Table étale - Façade		
Résultat amiante		
Absence d'amiante		
DESCRIPTION DU PRELEVEMENT :		
Objet	Support	Taille
Béton		Non précisée
DETAIL DES COUCHES DU PRELEVEMENT :		
Référence Couche	Description visuelle	
C1	Béton	
DETAIL DES RESULTATS :		
Référence Couche	PV analyse Amiante	Conclusion amiante
C1		Fibres d'amiante non détectées

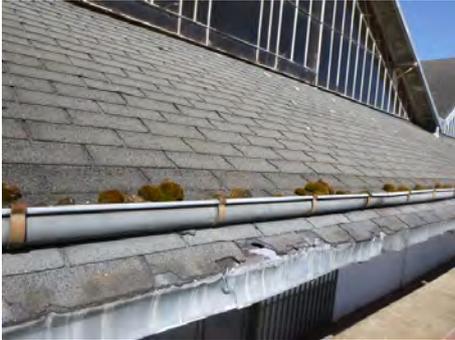
PRELEVEMENT : P006		
Emplacement

Nom du client	Numéro de dossier	Pièce ou local
MAIRIE DE SAINTE GENEVIEVE DES BOIS	52099 - SGDB HALLE DU MARCHE DE LA GARE	1er - Toiture
Matériau	Date de prélèvement	Nom de l'opérateur
Bardeaux bitumineux d'étanchéité	04/04/2023	LEFLOND Stéphane
Localisation		
Sol - Toiture		
Résultat amiante		
Absence d'amiante		
DESCRIPTION DU PRELEVEMENT :		
Objet	Support	Taille
Bardeaux bitumineux d'étanchéité		Non précisée
DETAIL DES COUCHES DU PRELEVEMENT :		
Référence Couche	Description visuelle	
C1	Matériau bitumineux	
DETAIL DES RESULTATS :		
Référence Couche	PV analyse Amiante	Conclusion amiante
C1		Fibres d'amiante non détectées

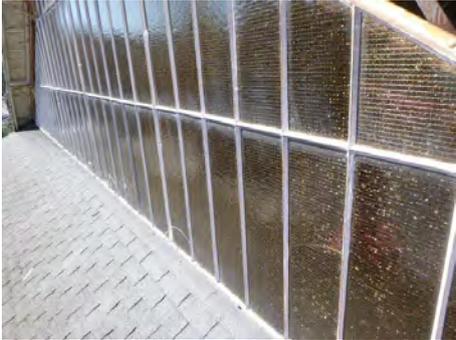
PRELEVEMENT : P007		
Emplacement

Nom du client	Numéro de dossier	Pièce ou local
MAIRIE DE SAINTE GENEVIEVE DES BOIS	52099 - SGDB HALLE DU MARCHÉ DE LA GARE	1er - Toiture
Matériau	Date de prélèvement	Nom de l'opérateur
Joint de vitre blanc cassant	04/04/2023	LEFLOND Stéphane
Localisation		
Verrière - Toiture		
Résultat amiante		
Absence d'amiante		
DESCRIPTION DU PRELEVEMENT :		
Objet	Support	Taille
Joint de vitre blanc cassant		Non précisée
DETAIL DES COUCHES DU PRELEVEMENT :		
Référence Couche	Description visuelle	
C1	Joint	
DETAIL DES RESULTATS :		
Référence Couche	PV analyse Amiante	Conclusion amiante
C1		Fibres d'amiante non détectées

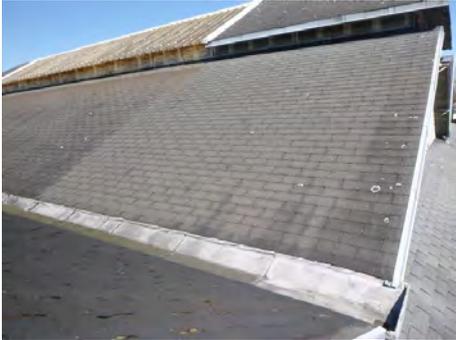
PRELEVEMENT : P008		
Emplacement

Nom du client	Numéro de dossier	Pièce ou local
MAIRIE DE SAINTE GENEVIEVE DES BOIS	52099 - SGDB HALLE DU MARCHE DE LA GARE	1er - Toiture
Matériau	Date de prélèvement	Nom de l'opérateur
Bardeaux bitumineux	04/04/2023	LEFLOND Stéphane
Localisation		
Sol - Toiture		
Résultat amiante		
Absence d'amiante		
DESCRIPTION DU PRELEVEMENT :		
Objet	Support	Taille
Bardeaux bitumineux		Non précisée
DETAIL DES COUCHES DU PRELEVEMENT :		
Référence Couche	Description visuelle	
C1	Matériau bitumineux	
DETAIL DES RESULTATS :		
Référence Couche	PV analyse Amiante	Conclusion amiante
C1		Fibres d'amiante non détectées

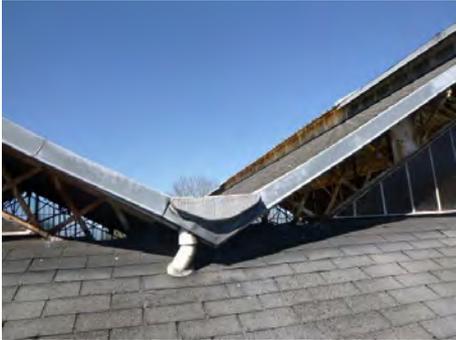
PRELEVEMENT : P009		
Emplacement

Nom du client	Numéro de dossier	Pièce ou local
MAIRIE DE SAINTE GENEVIEVE DES BOIS	52099 - SGDB HALLE DU MARCHÉ DE LA GARE	1er - Toiture
Matériau	Date de prélèvement	Nom de l'opérateur
Pax alu revêtement bitumineux	04/04/2023	LEFLOND Stéphane
Localisation		
Noeu/chéneau - Toiture		
Résultat amiante		
Absence d'amiante		
DESCRIPTION DU PRELEVEMENT :		
Objet	Support	Taille
Pax alu revêtement bitumineux		Non précisée
DETAIL DES COUCHES DU PRELEVEMENT :		
Référence Couche	Description visuelle	
C1	Matériau bitumineux	
DETAIL DES RESULTATS :		
Référence Couche	PV analyse Amiante	Conclusion amiante
C1		Fibres d'amiante non détectées

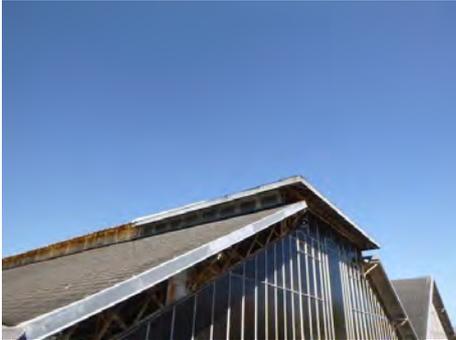
PRELEVEMENT : P010		
Emplacement

Nom du client	Numéro de dossier	Pièce ou local
MAIRIE DE SAINTE GENEVIEVE DES BOIS	52099 - SGDB HALLE DU MARCHÉ DE LA GARE	1er - Toiture
Matériau	Date de prélèvement	Nom de l'opérateur
Bardeaux bitumineux	04/04/2023	LEFLOND Stéphane
Localisation		
Sol partie haute - Toiture		
Résultat amiante		
Absence d'amiante		
DESCRIPTION DU PRELEVEMENT :		
Objet	Support	Taille
Bardeaux bitumineux		Non précisée
DETAIL DES COUCHES DU PRELEVEMENT :		
Référence Couche	Description visuelle	
C1	Matériau bitumineux	
DETAIL DES RESULTATS :		
Référence Couche	PV analyse Amiante	Conclusion amiante
C1		Fibres d'amiante non détectées

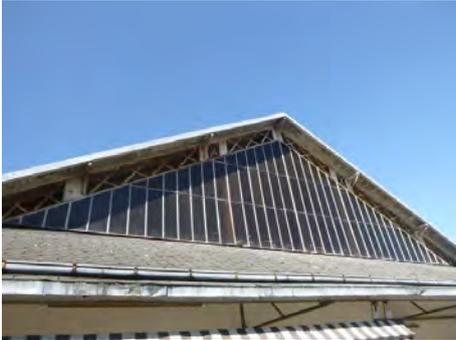
PRELEVEMENT : P011		
Emplacement

Nom du client	Numéro de dossier	Pièce ou local
MAIRIE DE SAINTE GENEVIEVE DES BOIS	52099 - SGDB HALLE DU MARCHÉ DE LA GARE	1er - Toiture
Matériau	Date de prélèvement	Nom de l'opérateur
Joint de vitre blanc cassant	04/04/2023	LEFLOND Stéphane
Localisation		
Verrière - Toiture		
Résultat amiante		
Absence d'amiante		
DESCRIPTION DU PRELEVEMENT :		
Objet	Support	Taille
Joint de vitre blanc cassant		Non précisée
DETAIL DES COUCHES DU PRELEVEMENT :		
Référence Couche	Description visuelle	
C1	Joint	
DETAIL DES RESULTATS :		
Référence Couche	PV analyse Amiante	Conclusion amiante
C1		Fibres d'amiante non détectées

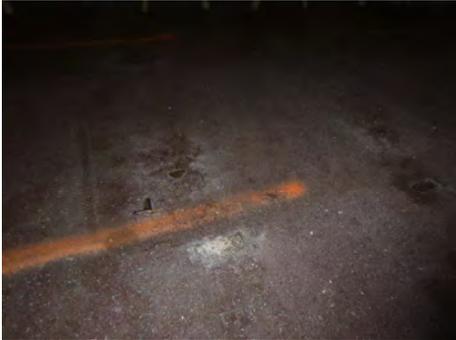
PRELEVEMENT : P012		
Emplacement

Nom du client	Numéro de dossier	Pièce ou local
MAIRIE DE SAINTE GENEVIEVE DES BOIS	52099 - SGDB HALLE DU MARCHÉ DE LA GARE	RDC - Halle
Matériau	Date de prélèvement	Nom de l'opérateur
Béton	04/04/2023	LEFLOND Stéphane
Localisation		
Sol - Sous enrobé rouge		
Résultat amiante		
Absence d'amiante		
DESCRIPTION DU PRELEVEMENT :		
Objet	Support	Taille
Béton		Non précisée
DETAIL DES COUCHES DU PRELEVEMENT :		
Référence Couche	Description visuelle	
C1	Béton	
DETAIL DES RESULTATS :		
Référence Couche	PV analyse Amiante	Conclusion amiante
C1		Fibres d'amiante non détectées

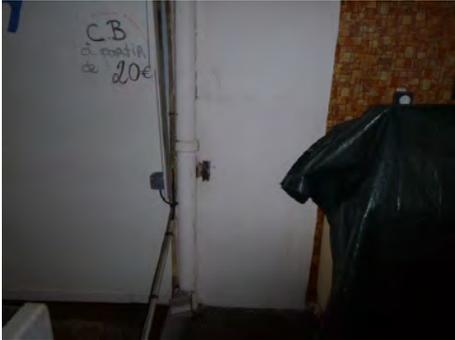
PRELEVEMENT : P013		
Emplacement

Nom du client	Numéro de dossier	Pièce ou local
MAIRIE DE SAINTE GENEVIEVE DES BOIS	52099 - SGDB HALLE DU MARCHÉ DE LA GARE	RDC - Halle
Matériau	Date de prélèvement	Nom de l'opérateur
Peinture+ciment	04/04/2023	LEFLOND Stéphane
Localisation		
Mur - Halle		
Résultat amiante		
Absence d'amiante		
DESCRIPTION DU PRELEVEMENT :		
Objet	Support	Taille
Peinture+ciment		Non précisée
DETAIL DES COUCHES DU PRELEVEMENT :		
Référence Couche	Description visuelle	
C1	Peinture, Ciment	
C2	Ciment, Peinture	
DETAIL DES RESULTATS :		
Référence Couche	PV analyse Amiante	Conclusion amiante
C1		Fibres d'amiante non détectées
C2		Fibres d'amiante non détectées

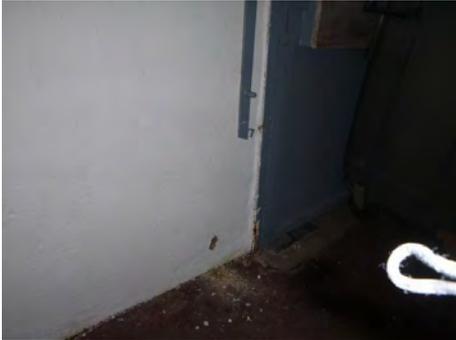
PRELEVEMENT : P014		
Emplacement

Nom du client	Numéro de dossier	Pièce ou local
MAIRIE DE SAINTE GENEVIEVE DES BOIS	52099 - SGDB HALLE DU MARCHÉ DE LA GARE	RDC - Halle
Matériau	Date de prélèvement	Nom de l'opérateur
Peinture+ciment	04/04/2023	LEFLOND Stéphane
Localisation		
Mur - Halle		
Résultat amiante		
Absence d'amiante		
DESCRIPTION DU PRELEVEMENT :		
Objet	Support	Taille
Peinture+ciment		Non précisée
DETAIL DES COUCHES DU PRELEVEMENT :		
Référence Couche	Description visuelle	
C1	Peinture, Ciment	
C2	Ciment, Peinture	
DETAIL DES RESULTATS :		
Référence Couche	PV analyse Amiante	Conclusion amiante
C1		Fibres d'amiante non détectées
C2		Fibres d'amiante non détectées

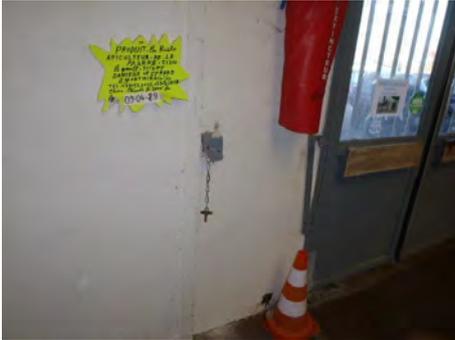
PRELEVEMENT : P015		
Emplacement

Nom du client	Numéro de dossier	Pièce ou local
MAIRIE DE SAINTE GENEVIEVE DES BOIS	52099 - SGDB HALLE DU MARCHÉ DE LA GARE	RDC - Halle
Matériau	Date de prélèvement	Nom de l'opérateur
Peinture+ciment	04/04/2023	LEFLOND Stéphane
Localisation		
Mur - Halle		
Résultat amiante		
Absence d'amiante		
DESCRIPTION DU PRELEVEMENT :		
Objet	Support	Taille
Peinture+ciment		Non précisée
DETAIL DES COUCHES DU PRELEVEMENT :		
Référence Couche	Description visuelle	
C1	Peinture, Ciment	
C2	Ciment, Peinture	
DETAIL DES RESULTATS :		
Référence Couche	PV analyse Amiante	Conclusion amiante
C1		Fibres d'amiante non détectées
C2		Fibres d'amiante non détectées

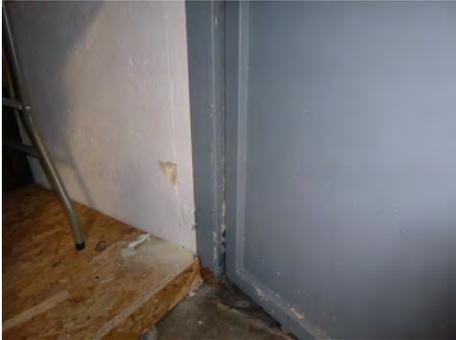
PRELEVEMENT : P016		
Emplacement

Nom du client	Numéro de dossier	Pièce ou local
MAIRIE DE SAINTE GENEVIEVE DES BOIS	52099 - SGDB HALLE DU MARCHÉ DE LA GARE	RDC - Halle
Matériau	Date de prélèvement	Nom de l'opérateur
Peinture+ciment	04/04/2023	LEFLOND Stéphane
Localisation		
Mur - Halle		
Résultat amiante		
Absence d'amiante		
DESCRIPTION DU PRELEVEMENT :		
Objet	Support	Taille
Peinture+ciment		Non précisée
DETAIL DES COUCHES DU PRELEVEMENT :		
Référence Couche	Description visuelle	
C1	Peinture : absence	
C1	Ciment	
DETAIL DES RESULTATS :		
Référence Couche	PV analyse Amiante	Conclusion amiante
C1		-
C1		Fibres d'amiante non détectées

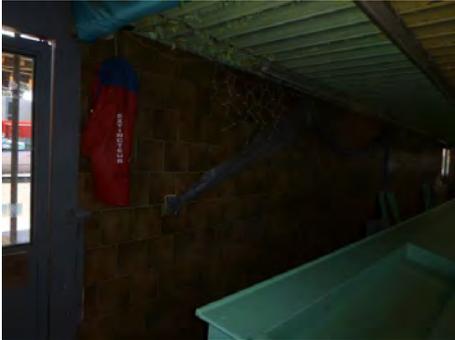
PRELEVEMENT : P017		
Emplacement

Nom du client	Numéro de dossier	Pièce ou local
MAIRIE DE SAINTE GENEVIEVE DES BOIS	52099 - SGDB HALLE DU MARCHÉ DE LA GARE	RDC - Halle
Matériau	Date de prélèvement	Nom de l'opérateur
Faïence+colle	04/04/2023	LEFLOND Stéphane
Localisation		
Mur - Halle		
Résultat amiante		
Absence d'amiante		
DESCRIPTION DU PRELEVEMENT :		
Objet	Support	Taille
Faïence+colle		Non précisée
DETAIL DES COUCHES DU PRELEVEMENT :		
Référence Couche	Description visuelle	
C1	Colle de faïence/carrelage	
C2	Joint, Dur, Peinture	
C3	Peinture, Joint, Dur	
DETAIL DES RESULTATS :		
Référence Couche	PV analyse Amiante	Conclusion amiante
C1		Fibres d'amiante non détectées
C2		Fibres d'amiante non détectées
C3		Fibres d'amiante non détectées

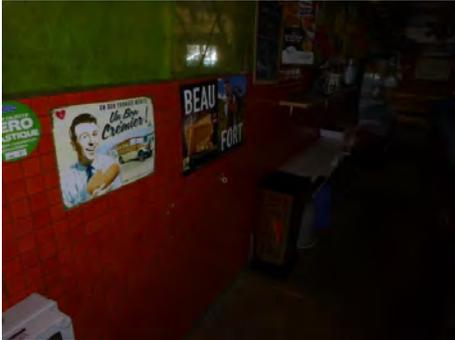
PRELEVEMENT : P018		
Emplacement

Nom du client	Numéro de dossier	Pièce ou local
MAIRIE DE SAINTE GENEVIEVE DES BOIS	52099 - SGDB HALLE DU MARCHÉ DE LA GARE	RDC - Halle
Matériau	Date de prélèvement	Nom de l'opérateur
Faïence+colle	04/04/2023	LEFLOND Stéphane
Localisation		
Mur - Halle		
Résultat amiante		
Absence d'amiante		
DESCRIPTION DU PRELEVEMENT :		
Objet	Support	Taille
Faïence+colle		Non précisée
DETAIL DES COUCHES DU PRELEVEMENT :		
Référence Couche	Description visuelle	
C1	Colle de faïence/carrelage	
DETAIL DES RESULTATS :		
Référence Couche	PV analyse Amiante	Conclusion amiante
C1		Fibres d'amiante non détectées

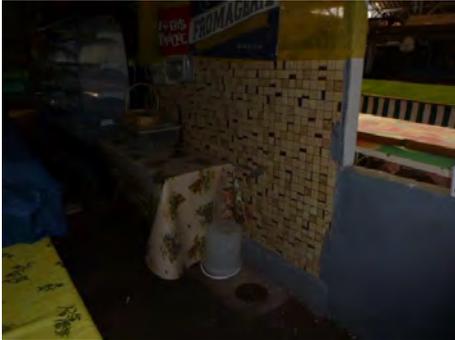
PRELEVEMENT : P019		
Emplacement

Nom du client	Numéro de dossier	Pièce ou local
MAIRIE DE SAINTE GENEVIEVE DES BOIS	52099 - SGDB HALLE DU MARCHÉ DE LA GARE	RDC - Halle
Matériau	Date de prélèvement	Nom de l'opérateur
Faïence+colle	04/04/2023	LEFLOND Stéphane
Localisation		
Mur - Halle		
Résultat amiante		
Absence d'amiante		
DESCRIPTION DU PRELEVEMENT :		
Objet	Support	Taille
Faïence+colle		Non précisée
DETAIL DES COUCHES DU PRELEVEMENT :		
Référence Couche	Description visuelle	
C1	Colle, Souple	
C2	Carrelage	
DETAIL DES RESULTATS :		
Référence Couche	PV analyse Amiante	Conclusion amiante
C1		Fibres d'amiante non détectées
C2		Fibres d'amiante non détectées

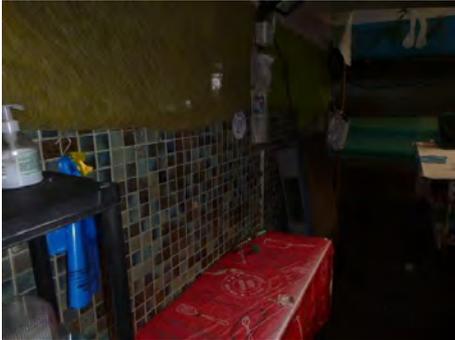
PRELEVEMENT : P020		
Emplacement

Nom du client	Numéro de dossier	Pièce ou local
MAIRIE DE SAINTE GENEVIEVE DES BOIS	52099 - SGDB HALLE DU MARCHÉ DE LA GARE	RDC - Halle
Matériau	Date de prélèvement	Nom de l'opérateur
Faïence+colle	04/04/2023	LEFLOND Stéphane
Localisation		
Mur - Halle		
Résultat amiante		
Présence d'amiante (Fibres d'amiante détectées de type : Chrysotile)		
DESCRIPTION DU PRELEVEMENT :		
Objet	Support	Taille
Faïence+colle		Non précisée
DETAIL DES COUCHES DU PRELEVEMENT :		
Référence Couche	Description visuelle	
C1	Colle de faïence/carrelage, Joint, Dur	
DETAIL DES RESULTATS :		
Référence Couche	PV analyse Amiante	Conclusion amiante
C1		Fibres d'amiante détectées de type : Chrysotile

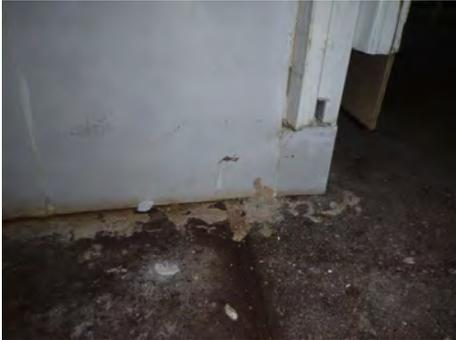
PRELEVEMENT : P021		
Emplacement

Nom du client	Numéro de dossier	Pièce ou local
MAIRIE DE SAINTE GENEVIEVE DES BOIS	52099 - SGDB HALLE DU MARCHÉ DE LA GARE	RDC - Local
Matériau	Date de prélèvement	Nom de l'opérateur
Faïence+colle+plâtre	04/04/2023	LEFLOND Stéphane
Localisation		
Cloison - Mur		
Résultat amiante		
Absence d'amiante		
DESCRIPTION DU PRELEVEMENT :		
Objet	Support	Taille
Faïence+colle+plâtre		Non précisée
DETAIL DES COUCHES DU PRELEVEMENT :		
Référence Couche	Description visuelle	
C1	Colle de faïence : absence	
C1	Plâtre	
C2	Carrelage	
DETAIL DES RESULTATS :		
Référence Couche	PV analyse Amiante	Conclusion amiante
C1		-
C1		Fibres d'amiante non détectées
C2		Fibres d'amiante non détectées

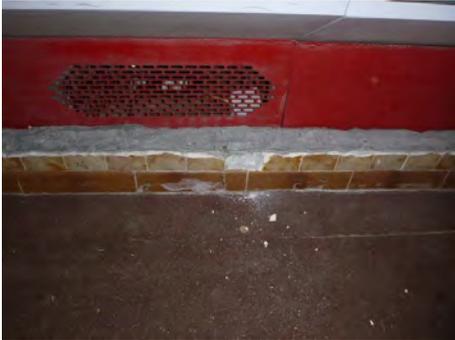
PRELEVEMENT : P022		
Emplacement

Nom du client	Numéro de dossier	Pièce ou local
MAIRIE DE SAINTE GENEVIEVE DES BOIS	52099 - SGDB HALLE DU MARCHE DE LA GARE	RDC - Halle
Matériau	Date de prélèvement	Nom de l'opérateur
Faïence+colle+béton	04/04/2023	LEFLOND Stéphane
Localisation		
Muret - Halle		
Résultat amiante		
Présence d'amiante (Fibres d'amiante détectées de type : Chrysotile)		
DESCRIPTION DU PRELEVEMENT :		
Objet	Support	Taille
Faïence+colle+béton		Non précisée
DETAIL DES COUCHES DU PRELEVEMENT :		
Référence Couche	Description visuelle	
C1	Colle de faïence/carrelage	
C2	Béton	
DETAIL DES RESULTATS :		
Référence Couche	PV analyse Amiante	Conclusion amiante
C1		Fibres d'amiante détectées de type : Chrysotile
C2		Fibres d'amiante non détectées

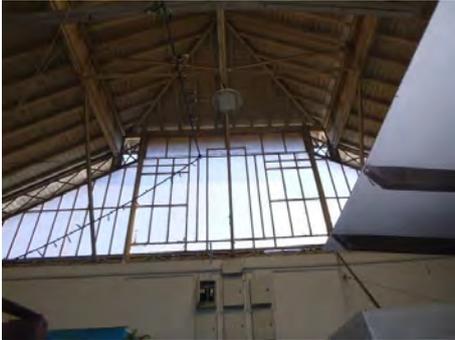
PRELEVEMENT : P023		
Emplacement

Nom du client	Numéro de dossier	Pièce ou local
MAIRIE DE SAINTE GENEVIEVE DES BOIS	52099 - SGDB HALLE DU MARCHE DE LA GARE	RDC - Halle
Matériau	Date de prélèvement	Nom de l'opérateur
Joint de vitre intérieur	04/04/2023	LEFLOND Stéphane
Localisation		
Verrière - Halle		
Résultat amiante		
Absence d'amiante		
DESCRIPTION DU PRELEVEMENT :		
Objet	Support	Taille
Joint de vitre intérieur		Non précisée
DETAIL DES COUCHES DU PRELEVEMENT :		
Référence Couche	Description visuelle	
C1	Joint	
DETAIL DES RESULTATS :		
Référence Couche	PV analyse Amiante	Conclusion amiante
C1		Fibres d'amiante non détectées

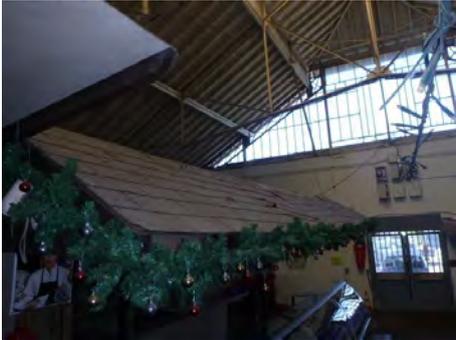
PRELEVEMENT : P024		
Emplacement

Nom du client	Numéro de dossier	Pièce ou local
MAIRIE DE SAINTE GENEVIEVE DES BOIS	52099 - SGDB HALLE DU MARCHÉ DE LA GARE	RDC - Halle
Matériau	Date de prélèvement	Nom de l'opérateur
Bardeaux bitumineux	04/04/2023	LEFLOND Stéphane
Localisation		
Stand - Halle		
Résultat amiante		
Absence d'amiante		
DESCRIPTION DU PRELEVEMENT :		
Objet	Support	Taille
Bardeaux bitumineux		Non précisée
DETAIL DES COUCHES DU PRELEVEMENT :		
Référence Couche	Description visuelle	
C1	Matériau bitumineux	
DETAIL DES RESULTATS :		
Référence Couche	PV analyse Amiante	Conclusion amiante
C1		Fibres d'amiante non détectées

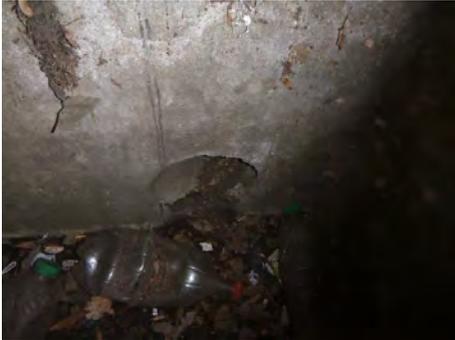
PRELEVEMENT : P025		
Emplacement

Nom du client	Numéro de dossier	Pièce ou local
MAIRIE DE SAINTE GENEVIEVE DES BOIS	52099 - SGDB HALLE DU MARCHÉ DE LA GARE	RDC - Halle
Matériau	Date de prélèvement	Nom de l'opérateur
Fibrociment	04/04/2023	LEFLOND Stéphane
Localisation		
Conduit évacuation eaux usées - Halle au sol		
Résultat amiante		
Présence d'amiante (Fibres d'amiante détectées de type : Chrysotile, Riébeckite-amiante (Crocidolite))		
DESCRIPTION DU PRELEVEMENT :		
Objet	Support	Taille
Fibrociment		Non précisée
DETAIL DES COUCHES DU PRELEVEMENT :		
Référence Couche	Description visuelle	
C1	Plaque dure fibreuse	
DETAIL DES RESULTATS :		
Référence Couche	PV analyse Amiante	Conclusion amiante
C1		Fibres d'amiante détectées de type : Chrysotile, Riébeckite-amiante (Crocidolite)

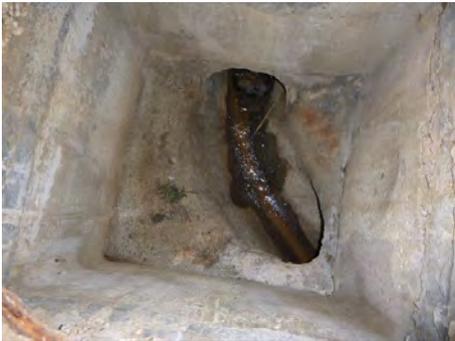
PRELEVEMENT : P025		
Emplacement

Nom du client	Numéro de dossier	Pièce ou local
MAIRIE DE SAINTE GENEVIEVE DES BOIS	52099 - SGDB HALLE DU MARCHÉ DE LA GARE	RDC - Halle
Matériau	Date de prélèvement	Nom de l'opérateur
Fibrociment (équivalence ech P025)	04/04/2023	LEFLOND Stéphane
Localisation		
Conduit évacuation eaux usées - Extérieur au sol		
Résultat amiante		
Présence d'amiante (Fibres d'amiante détectées de type : Chrysotile, Riébeckite-amiante (Crocidolite))		
DESCRIPTION DU PRELEVEMENT :		
Objet	Support	Taille
Fibrociment		Non précisée
DETAIL DES COUCHES DU PRELEVEMENT :		
Référence Couche	Description visuelle	
C1	Plaque dure fibreuse	
DETAIL DES RESULTATS :		
Référence Couche	PV analyse Amiante	Conclusion amiante
C1		Fibres d'amiante détectées de type : Chrysotile, Riébeckite-amiante (Crocidolite)

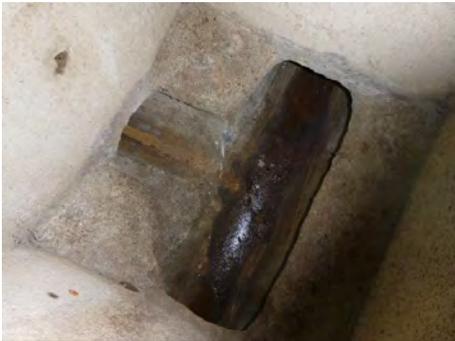
PRELEVEMENT : P025		
Emplacement

PRELEVEMENT : P025		
Nom du client	Numéro de dossier	Pièce ou local
MAIRIE DE SAINTE GENEVIEVE DES BOIS	52099 - SGDB HALLE DU MARCHE DE LA GARE	RDC - Halle
Matériau	Date de prélèvement	Nom de l'opérateur
Fibrociment (équivalence ech P025)	04/04/2023	LEFLOND Stéphane
Localisation		
Conduit évacuation eaux usées - Extérieur au sol		
Résultat amiante		
Présence d'amiante (Fibres d'amiante détectées de type : Chrysotile, Riébeckite-amiante (Crocidolite))		
DESCRIPTION DU PRELEVEMENT :		
Objet	Support	Taille
Fibrociment		Non précisée
DETAIL DES COUCHES DU PRELEVEMENT :		
Référence Couche	Description visuelle	
C1	Plaque dure fibreuse	
DETAIL DES RESULTATS :		
Référence Couche	PV analyse Amiante	Conclusion amiante
C1		Fibres d'amiante détectées de type : Chrysotile, Riébeckite-amiante (Crocidolite)

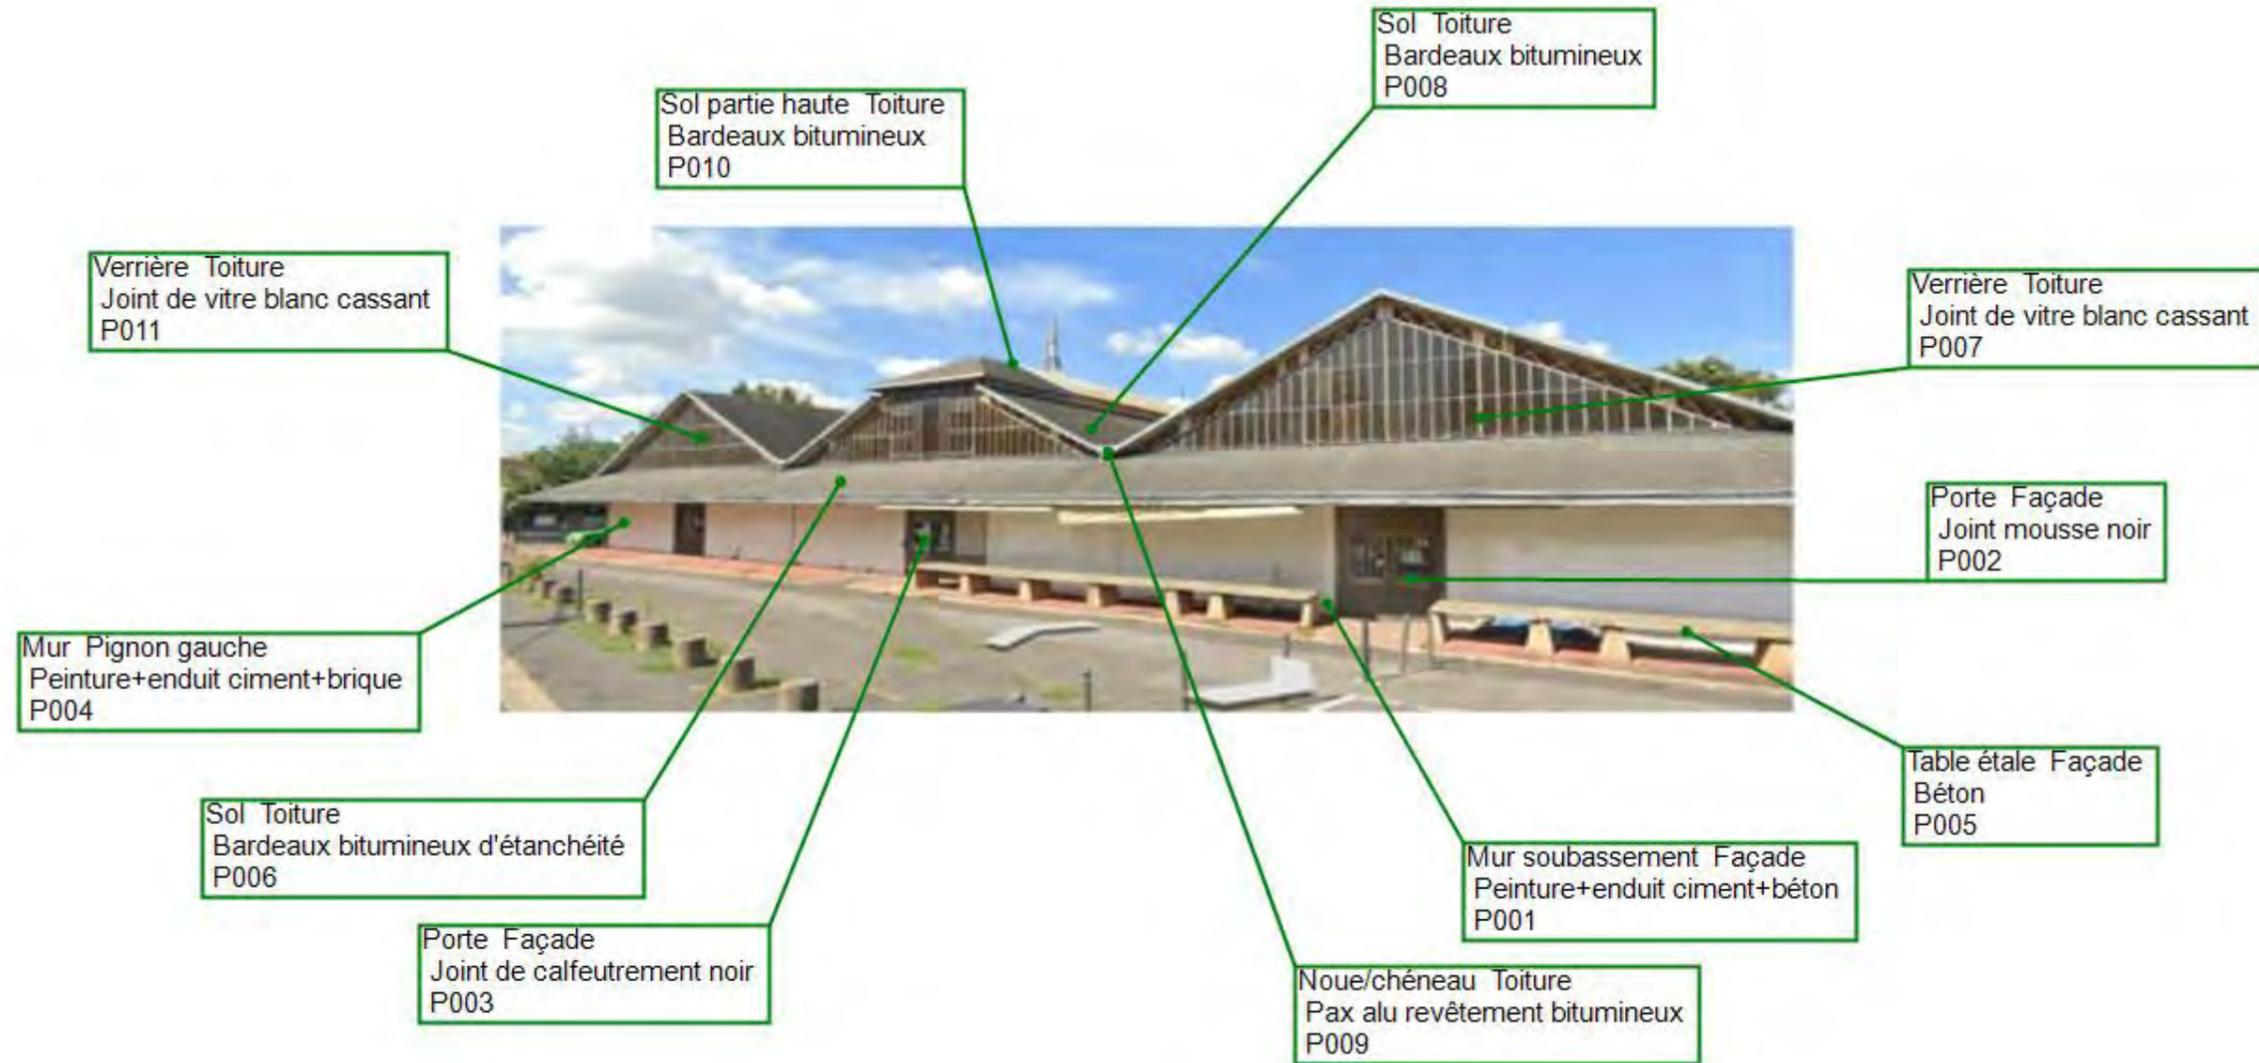
Client :	MAIRIE DE SAINTE GENEVIEVE DES BOIS	Titre :	Extérieur
N° dossier :	52099 - SGDB HALLE DU MARCHE DE LA GARE	Adresse :	Halle du marché de la Gare 2 boulevard Saint Michel 91700 SAINTE-GENEVIÈVE-DES-BOIS
N° planche :	1/2	Bâtiment :	
Type :	Croquis	Niveau :	
Date :	05/04/2023	Commentaire :	
Intervenant :	LEFLOND Stéphane		
Origine du plan :	Cabinet de diagnostics
