CŒUR ESSONNE AGGLOMERATION

Aménagement du pôle Gare – Place de la Gare –
SAINTE-GENEVIEVE-DES-BOIS (91)

Bilan des émissions de Gaz à Effet de Serre

Rapport

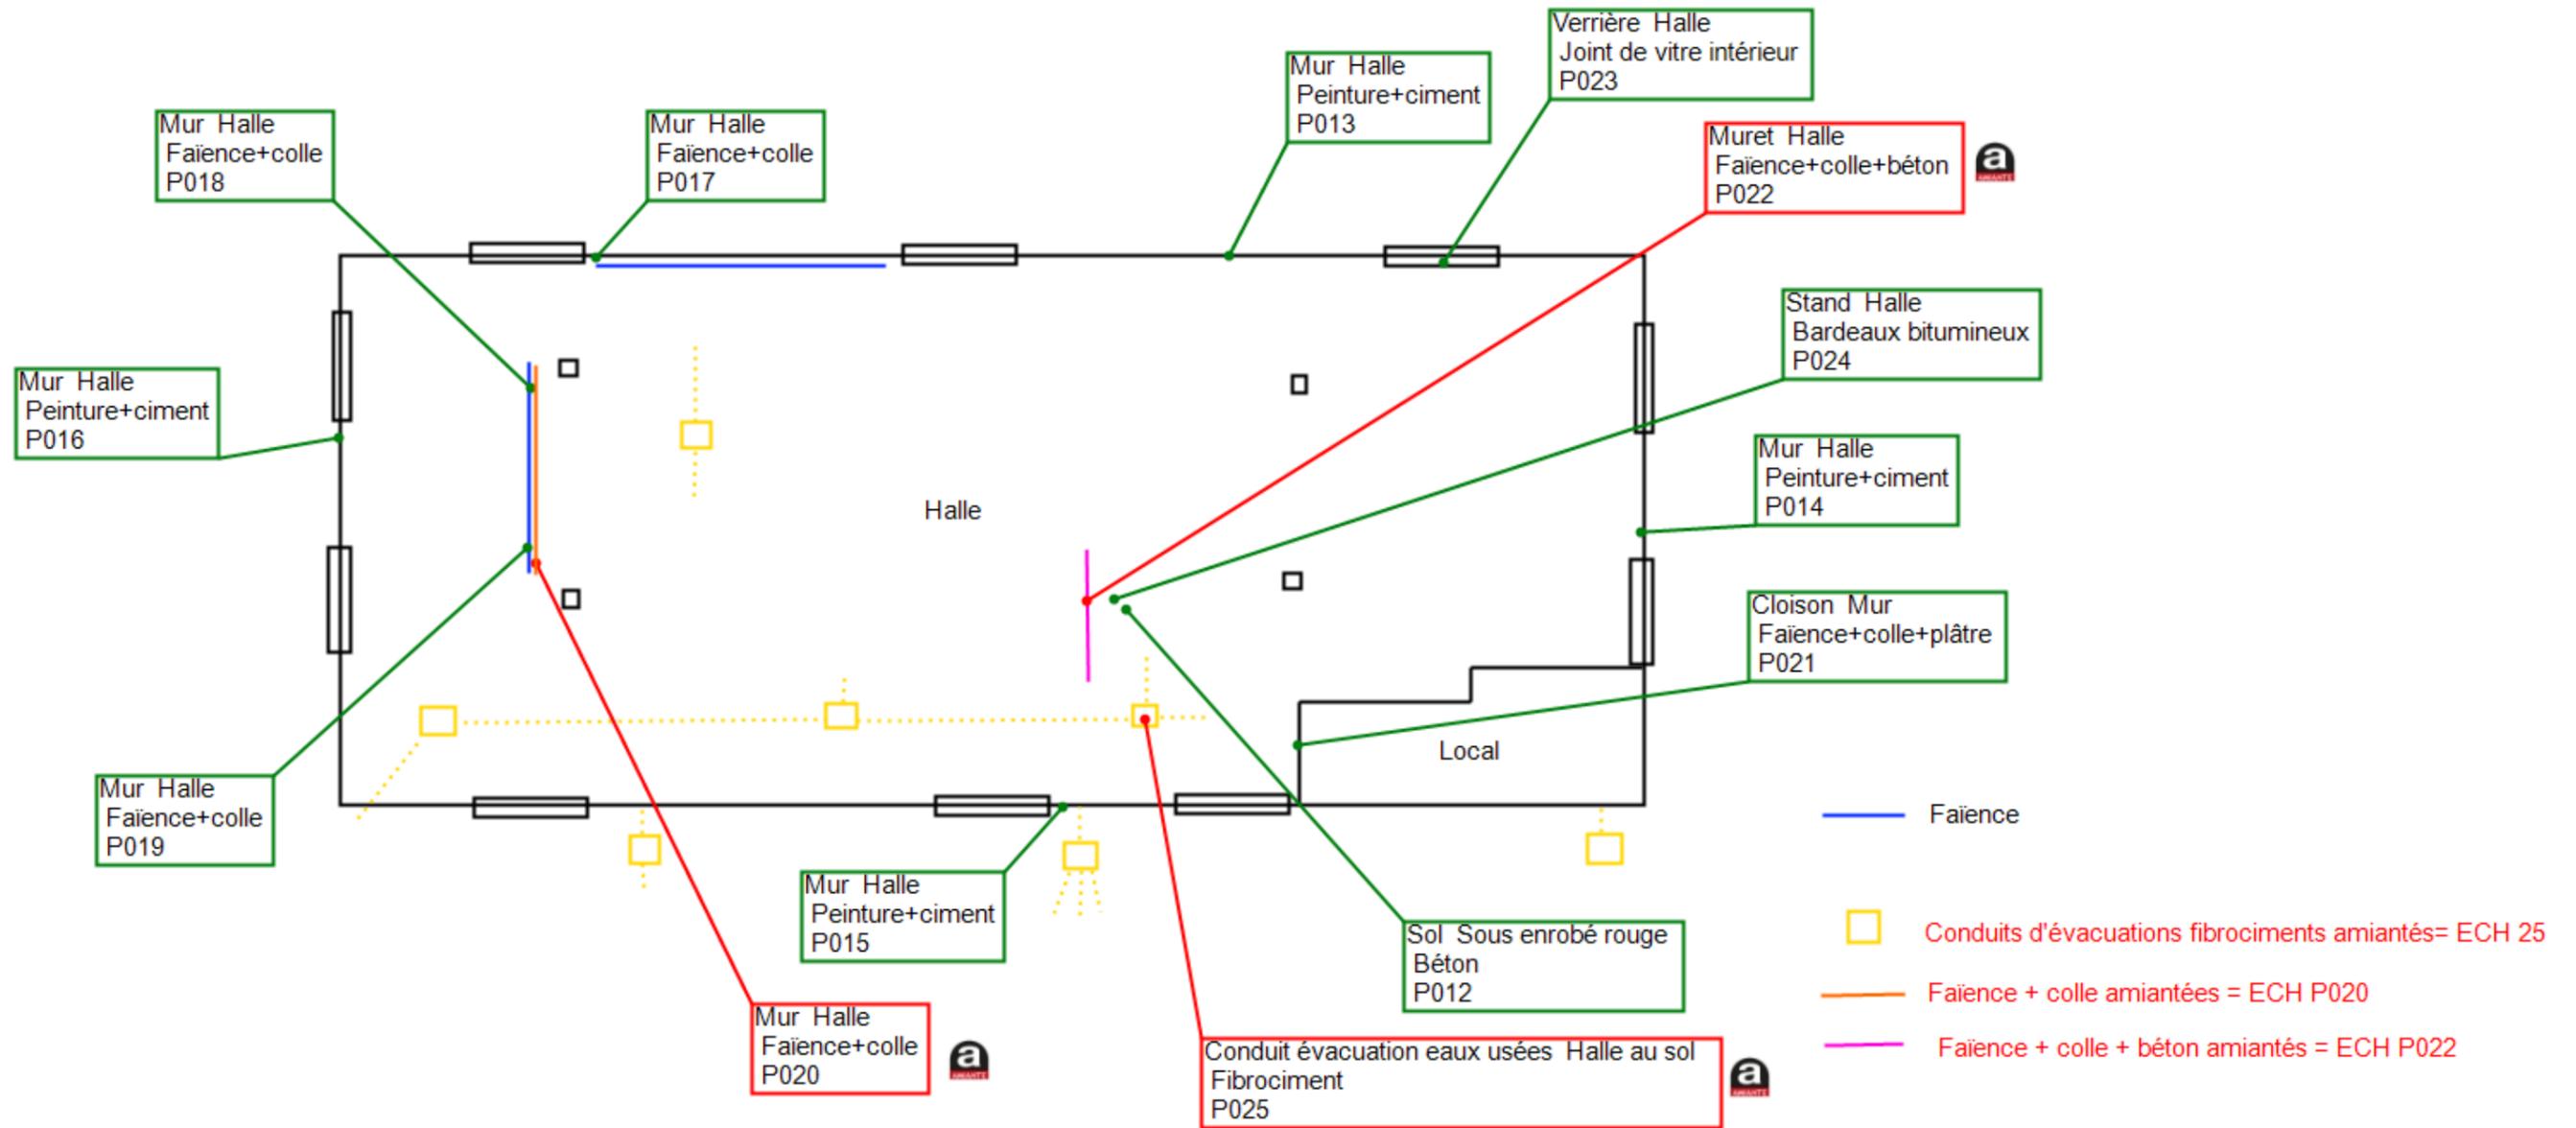
Titre : **Rez-de-chaussée**
 Adresse : Halle du marché de la Gare
 2 boulevard Saint Michel
 91700 SAINTE-GENEVIÈVE-DES-BOIS
 Bâtiment :
 Niveau :
 Commentaire :

Client : MAIRIE DE SAINTE GENEVIEVE DES BOIS
 N° dossier : 52099 - SGDB HALLE DU MARCHE DE LA GARE
 N° planche : 2/2 Version : 0
 Type : Croquis
 Date : 05/04/2023
 Intervenant : LEFLOND Stéphane
 Origine du plan : Cabinet de diagnostics

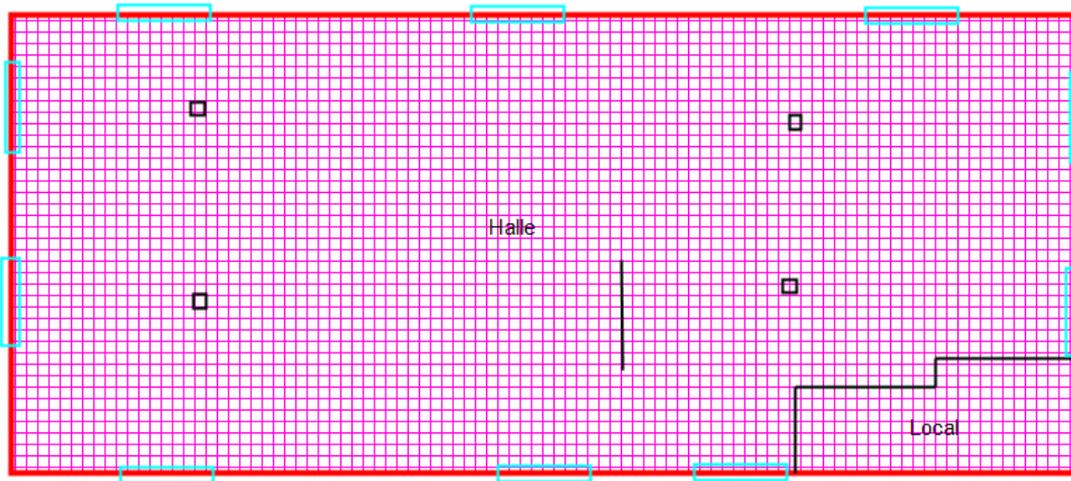
Rez-de-chaussée

structure métallique plombés
